## Rapport StaZeker

Nummer R2445

Camping Second Home Check  
Parallelweg 4  
7081 DX Gendringen  
Nederland

Het betreft een chalet waar gekeken is naar de bouwkundige staat en de veiligheid. Hieronder verstaan wij: elektra, water, koolmonoxide, water en vocht.

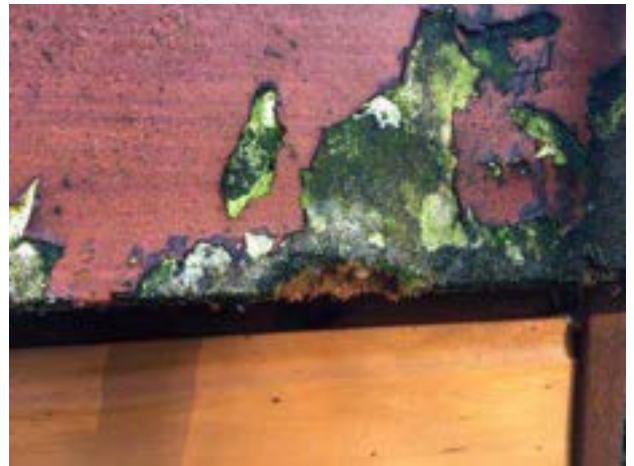
Slechte plekken boeidelen achterzijde

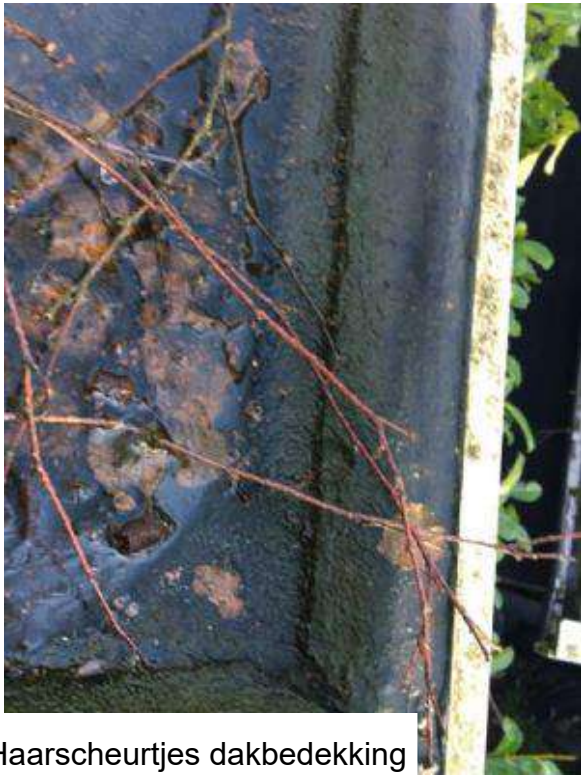
Hout van de dakgoten is op veel plekken rot en nat. Mogelijke oorzaak is de bitumen dakbedekking wat er optisch matig tot slecht uitzien. Het advies de rotte delen hout te vervangen of op te dikken zodat het materiaal weer voldoende draagkracht heeft.

Haarscheurtjes dakbedekking

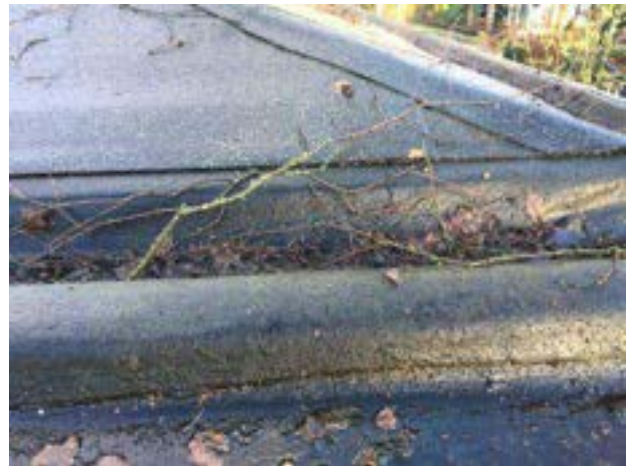
Haarscheurtjes in bitumen. Met name in de dakgoten. Het advies de dakbedekking te vernieuwen.

Haarscheurtjes dakbedekking

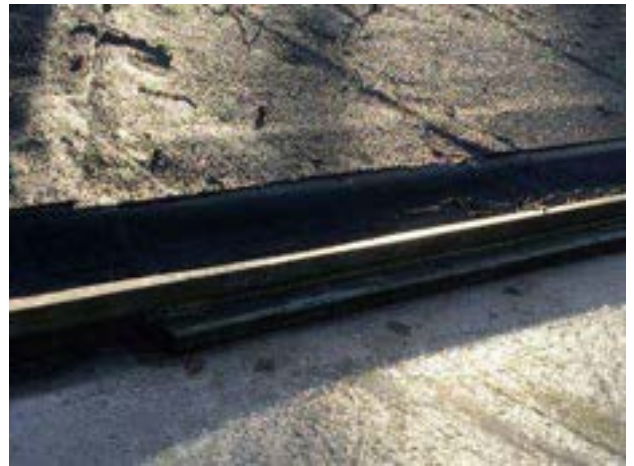
Haarscheurtjes dakbedekking

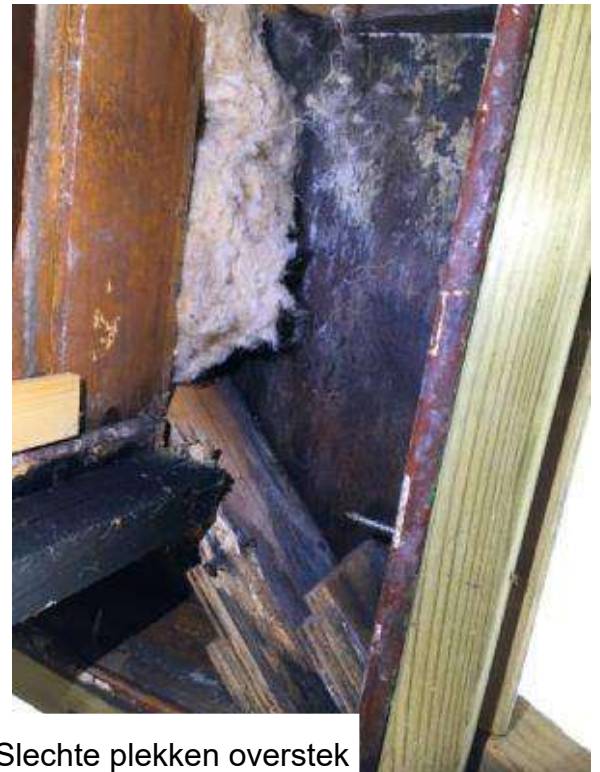
Slechte plekken overstek

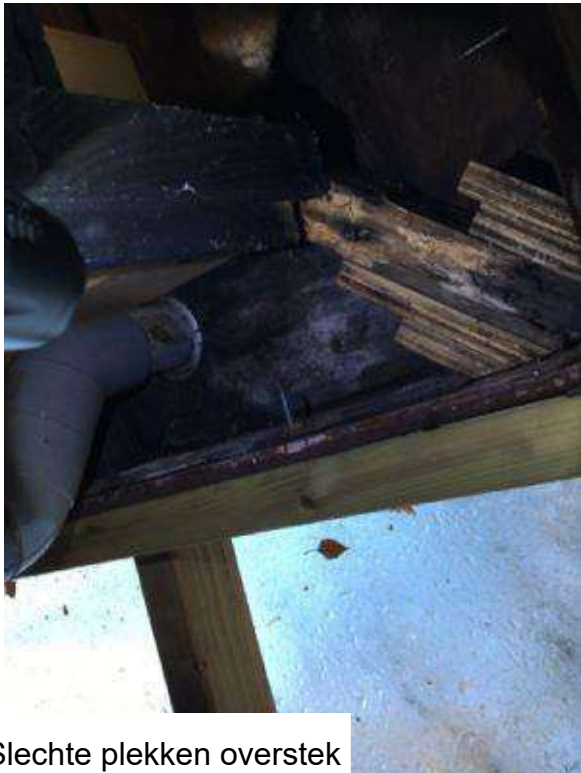
Slechte plekken overstek

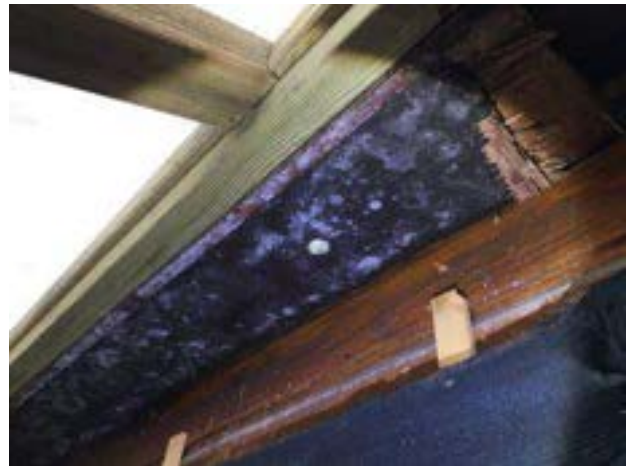
Slechte plekken overstek

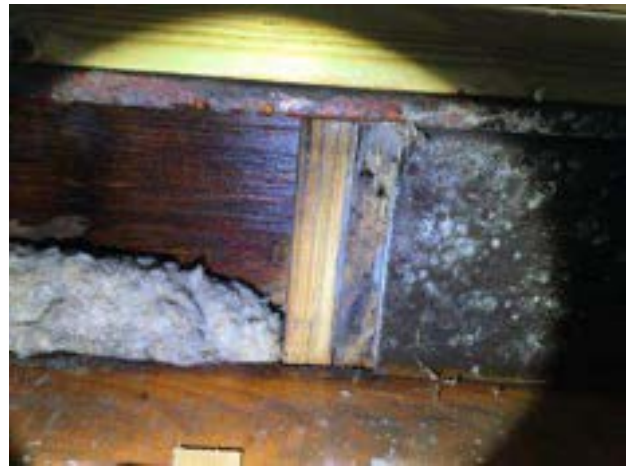
Slechte plekken overstek

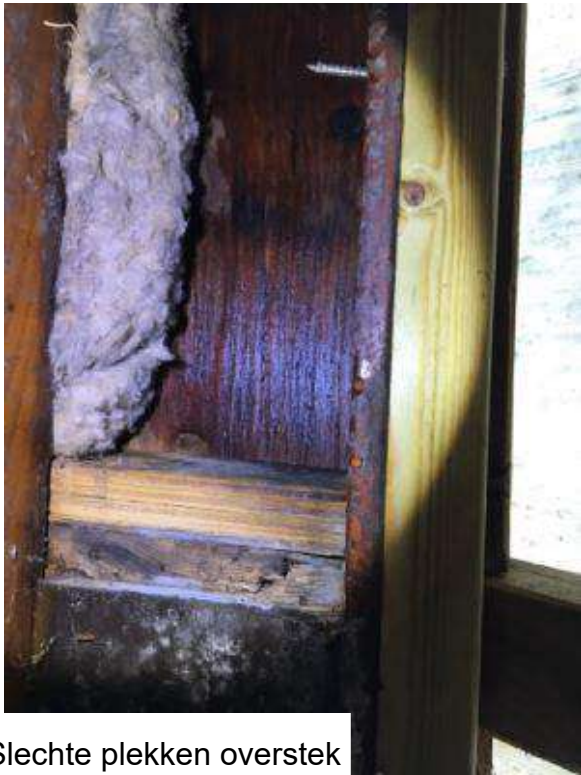
Slechte plekken overstek

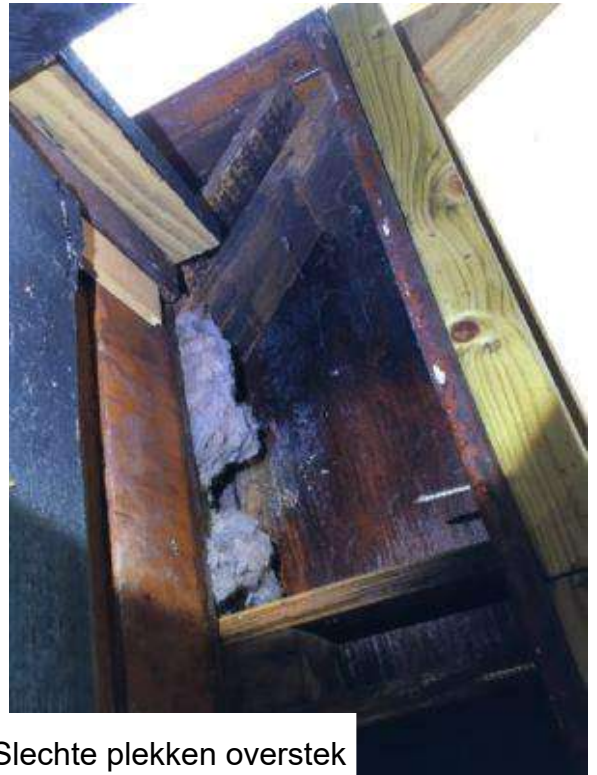
Slechte plekken overstek

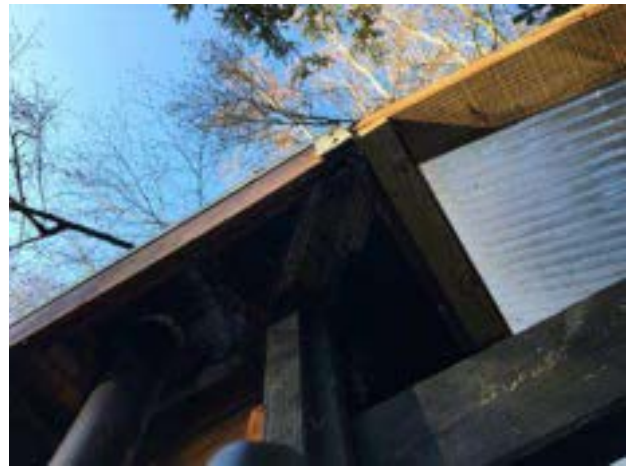
Slechte plekken overstek

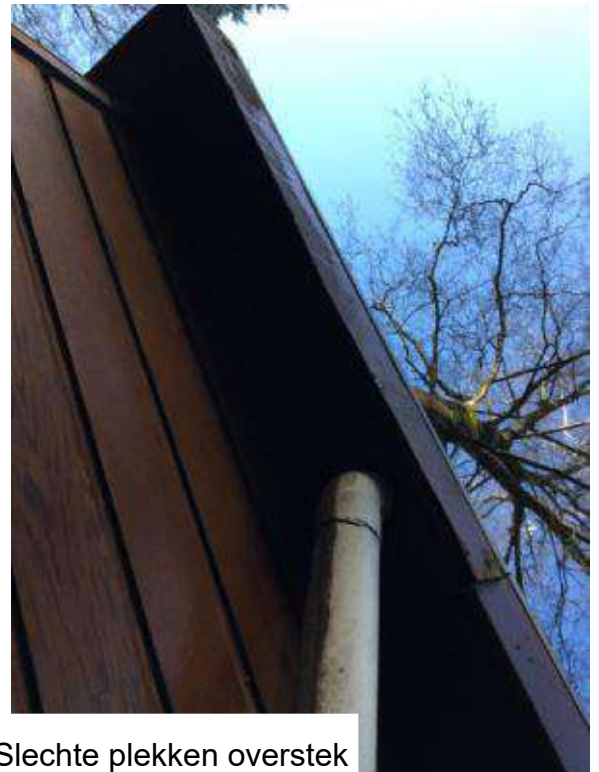
Slechte plekken overstek

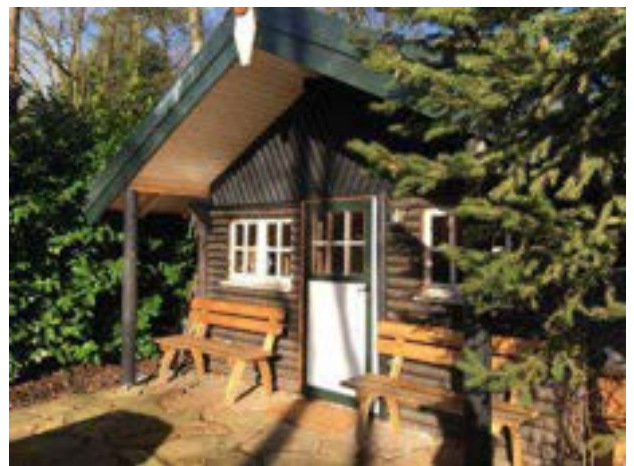
Slechte plekken overstek

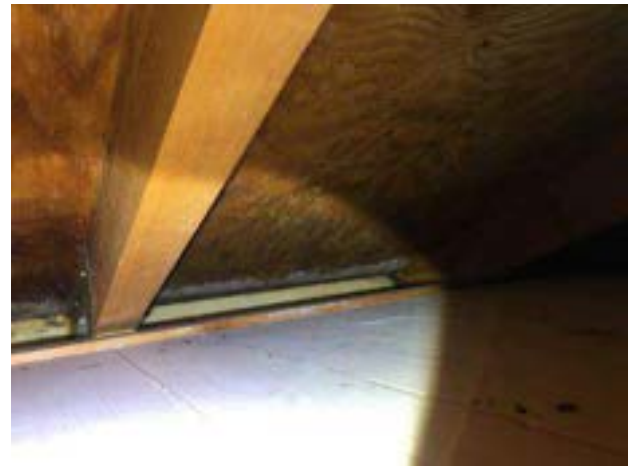
Te zien is dat de overstekken aan de buitenzijde nat van vocht zijn. Tevens waarneembaar met de thermische camera. Ten tijde van inspecteren was er nog geen doorslag van vocht naar de binnenzijde. Wel is bij een aantal dakplaten optrekkend vocht waarneembaar.

Optrekkend vocht dakplaten
