## Rapport StaVerzekerd

Nummer R2445

Camping Second Home Check  
Parallelweg 4  
7081 DX Gendringen  
Nederland

Het betreft een chalet waar gekeken is naar de bouwkundige staat en de veiligheid. Hieronder verstaan wij: elektra, water, koolmonoxide, water en vocht.

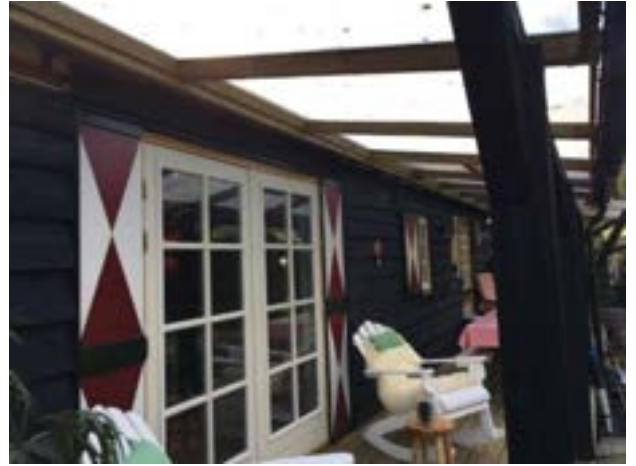
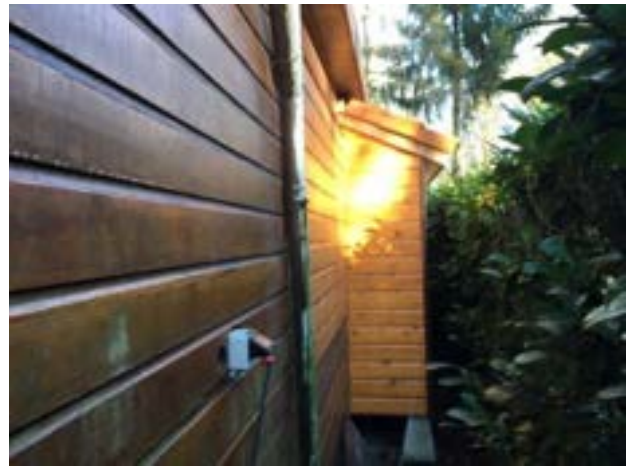
Hout van de dakgoten is op veel plekken rot en nat. Mogelijke oorzaak is de bitumen dakbedekking wat in de goot zit wat er optisch matig tot slecht uitzien.

Slecht

Slechte plekken boeidelen achterzijde

Hout van de dakgoten is op veel plekken rot en nat. Mogelijke oorzaak is de bitumen dakbedekking wat er optisch matig tot slecht uitziet. Het advies de rotte delen hout te vervangen of op te dikken zodat het materiaal weer voldoende draagkracht heeft.

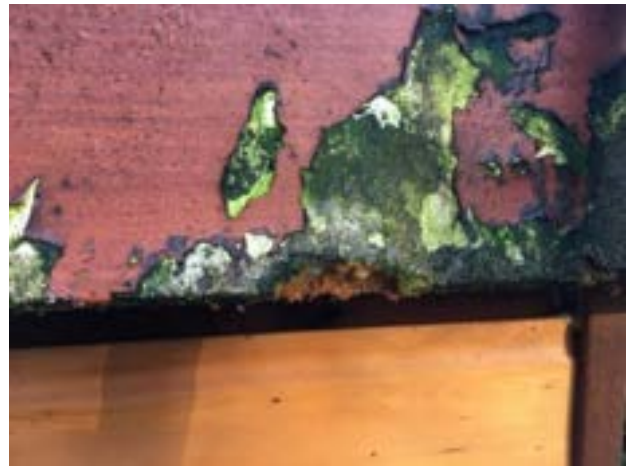
Slechte plekken boeidelen achterzijde

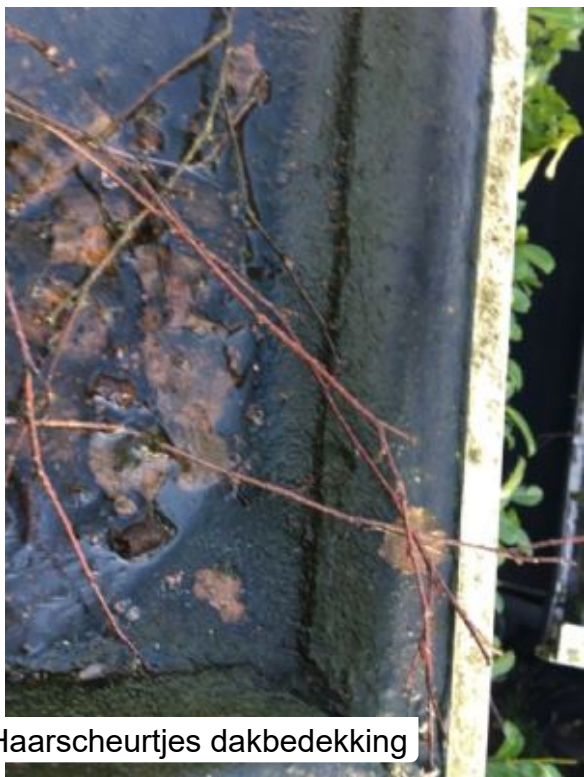
Haarscheurtjes in bitumen. Met name in de dakgoten. Het advies de dakbedekking te vernieuwen.

Haarscheurtjes dakbedekking

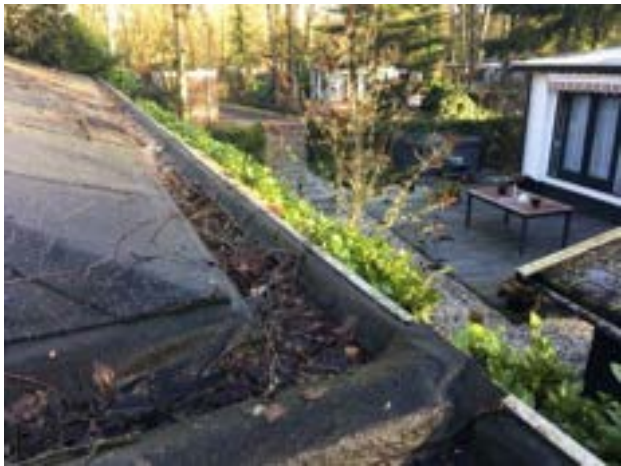
Haarscheurtjes dakbedekking

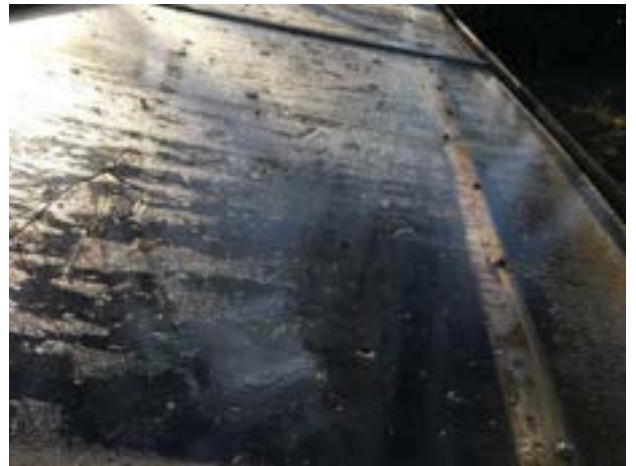
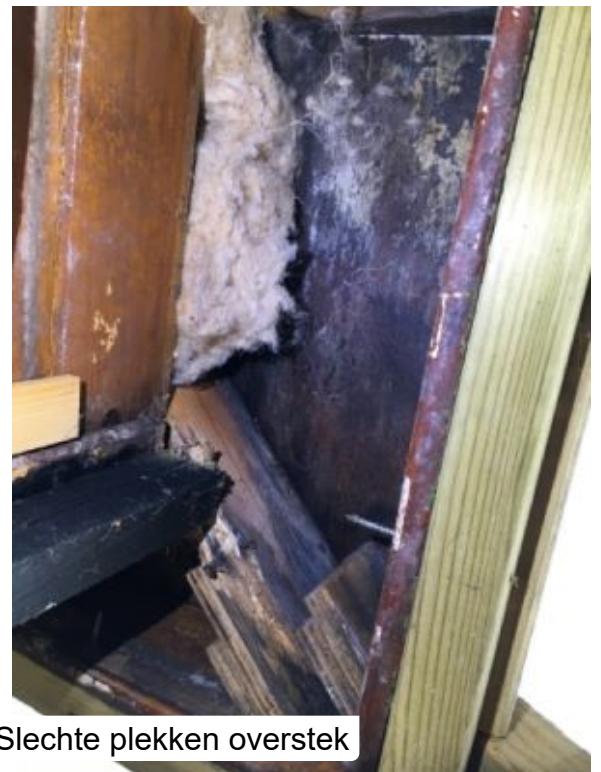
Slecht

Te zien is dat de overstekken aan de buitenzijde nat van vocht zijn. Tevens waarneembaar met de thermische camera. Ten tijde van inspecteren was er nog geen doorslag van vocht naar de binnenzijde. Wel is bij een aantal dakplaten optrekkend vocht waarneembaar.

Slechte plekken overstek

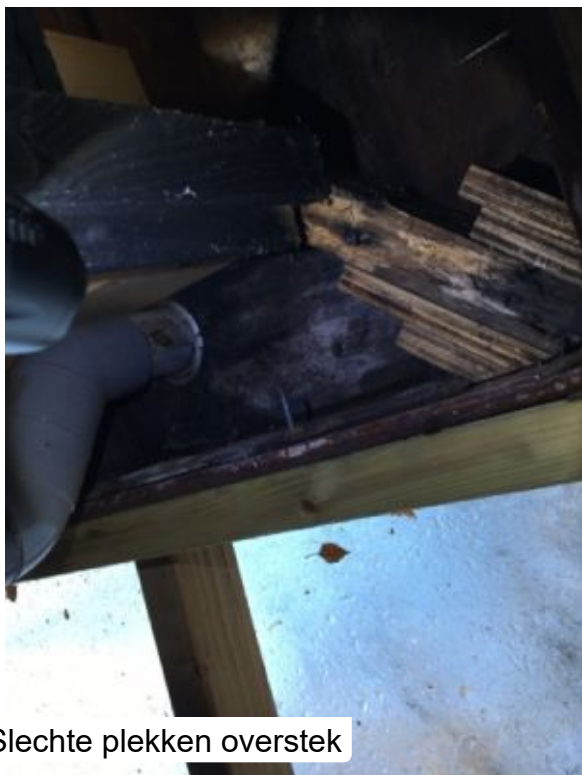
Slechte plekken overstek

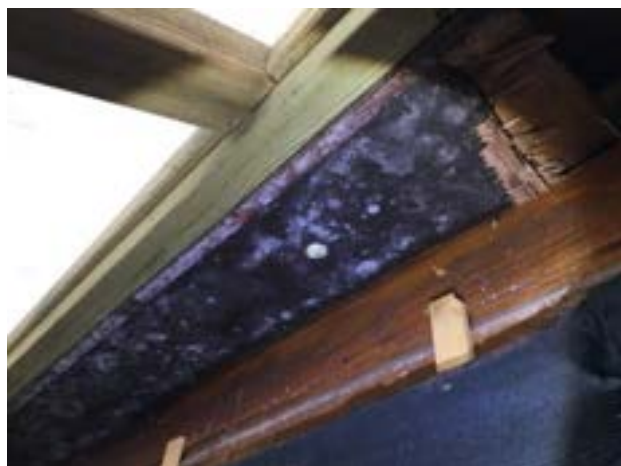
Slechte plekken overstek

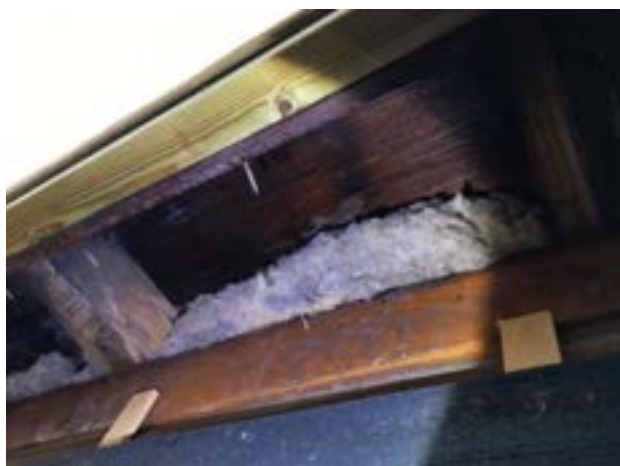
Slechte plekken overstek

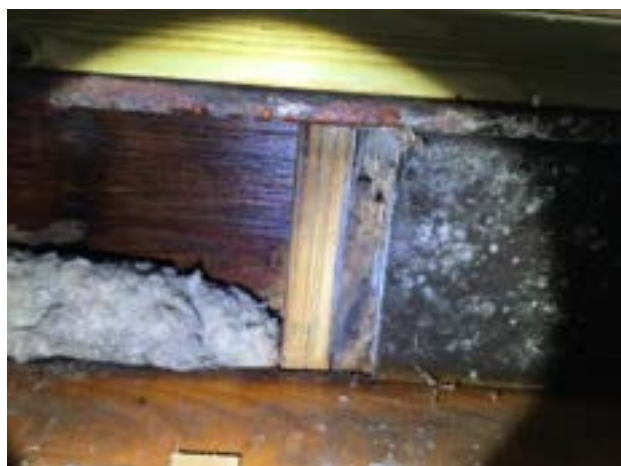
Slechte plekken overstek

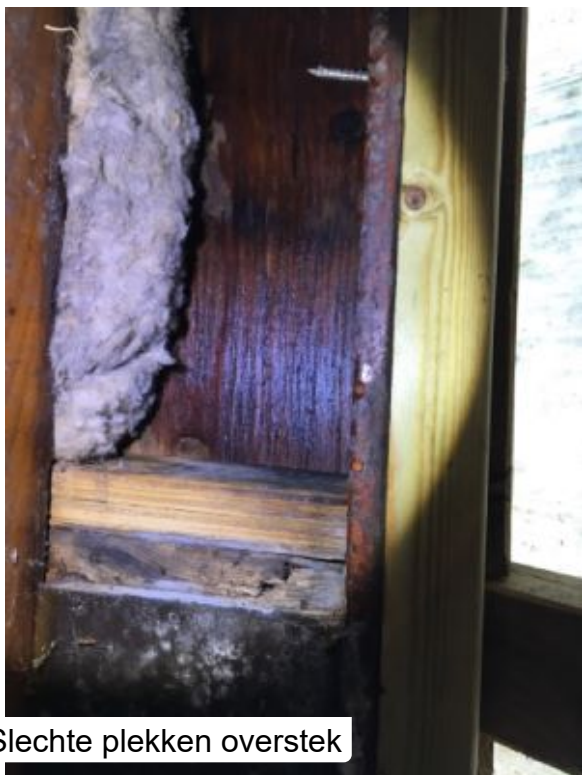
Slechte plekken overstek

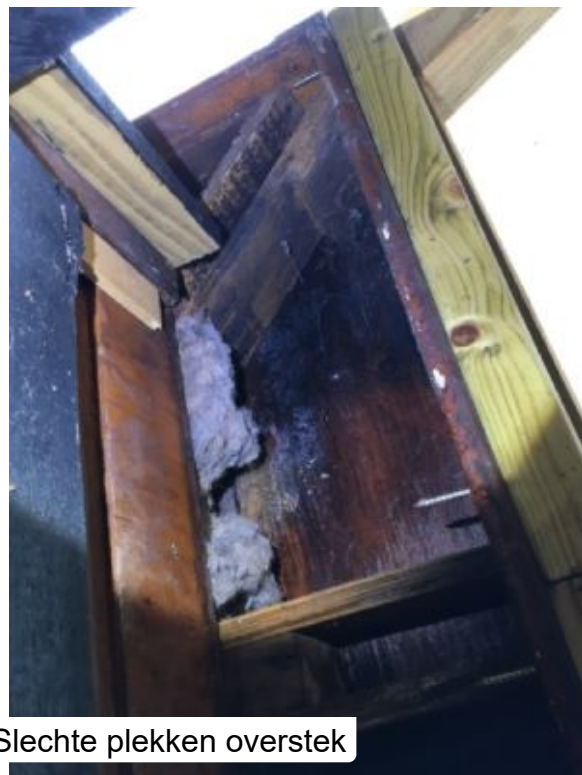
Slechte plekken overstek

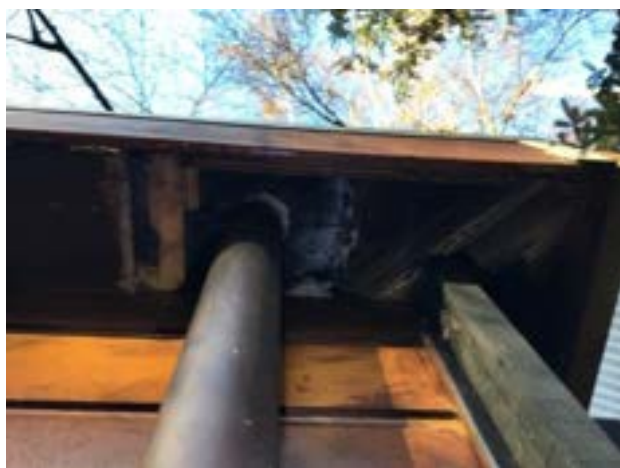
Slechte plekken overstek

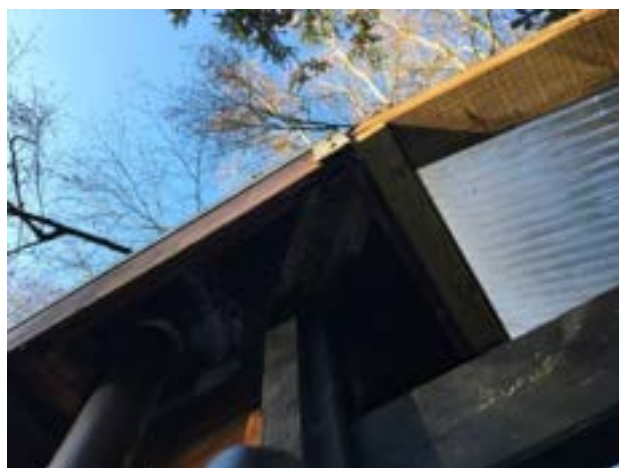
Slechte plekken overstek

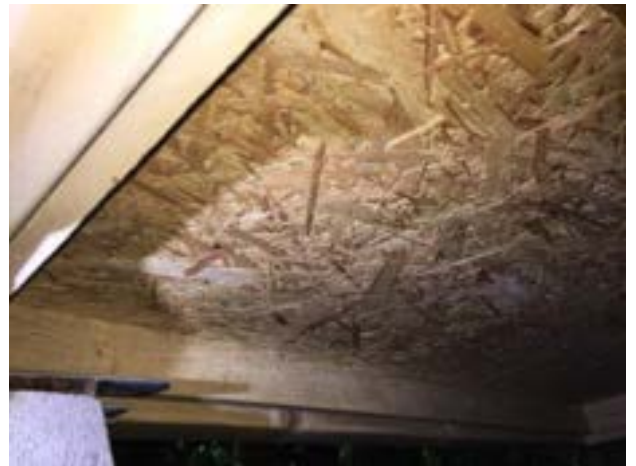
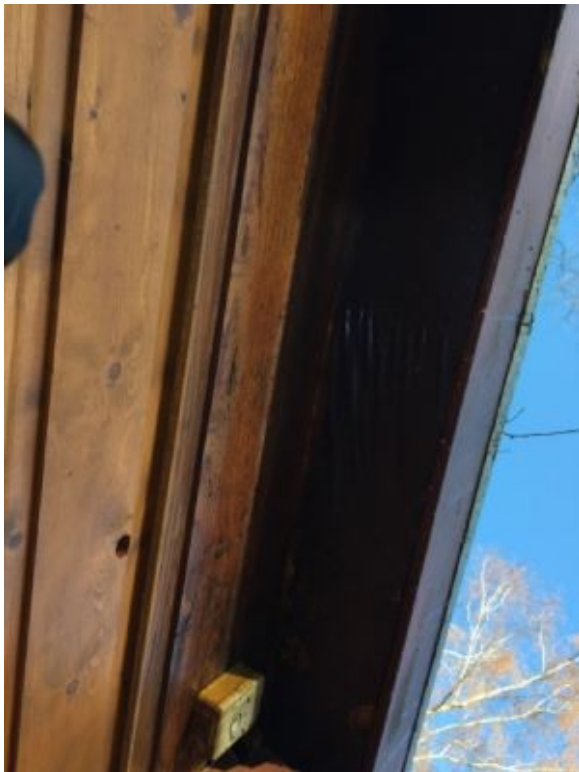
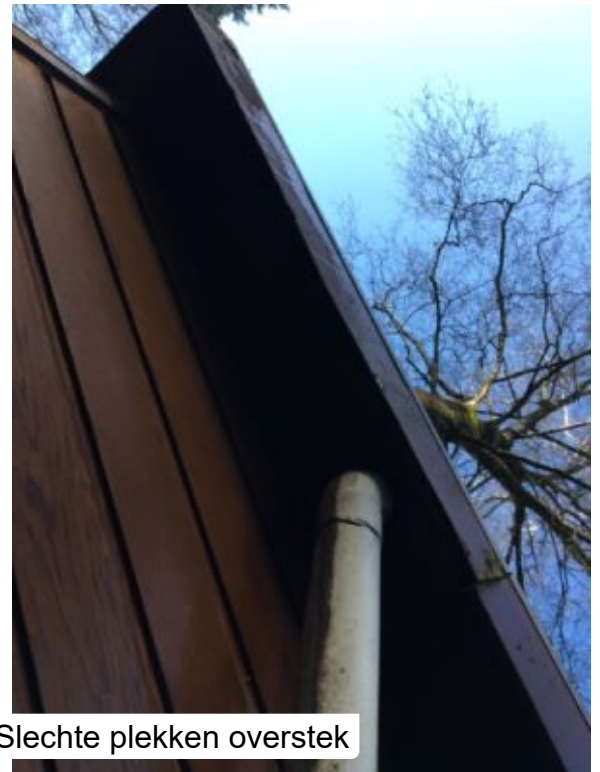
Slechte plekken overstek

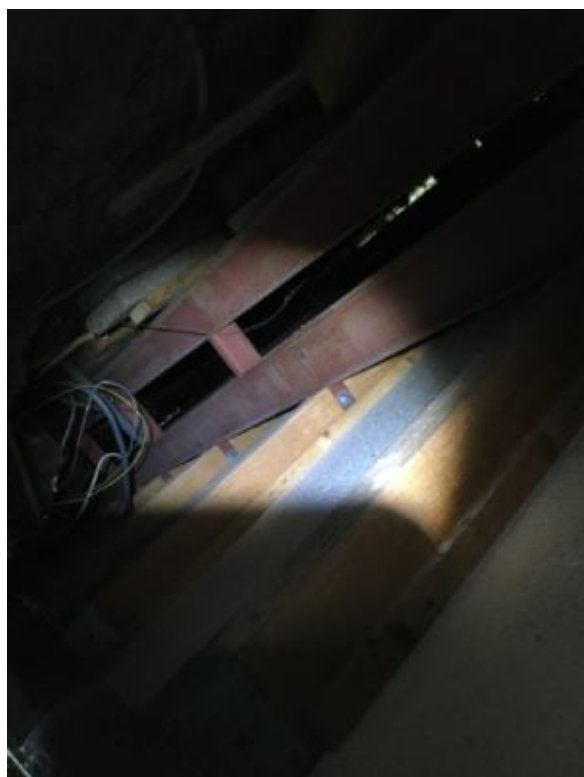
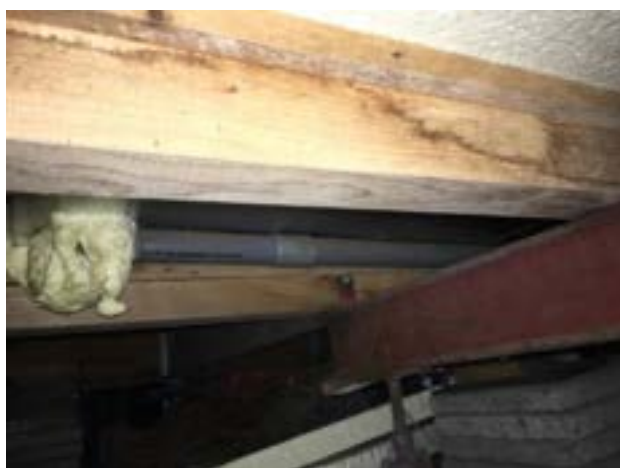
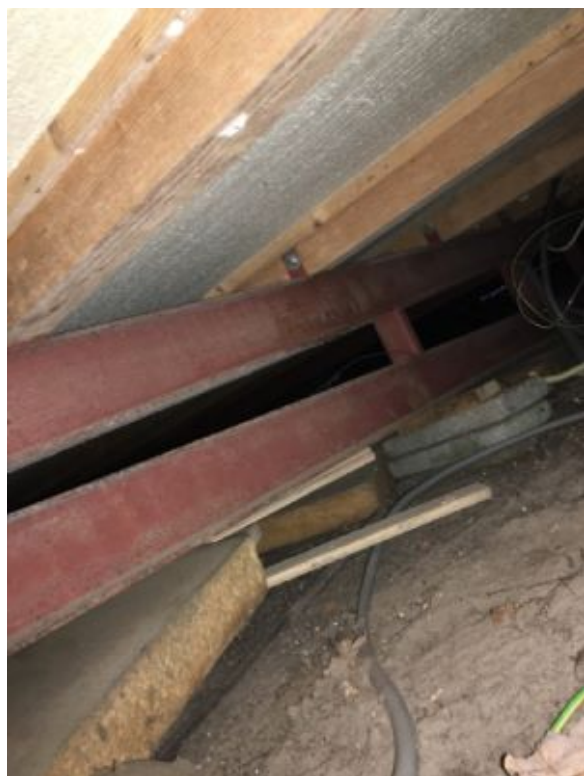
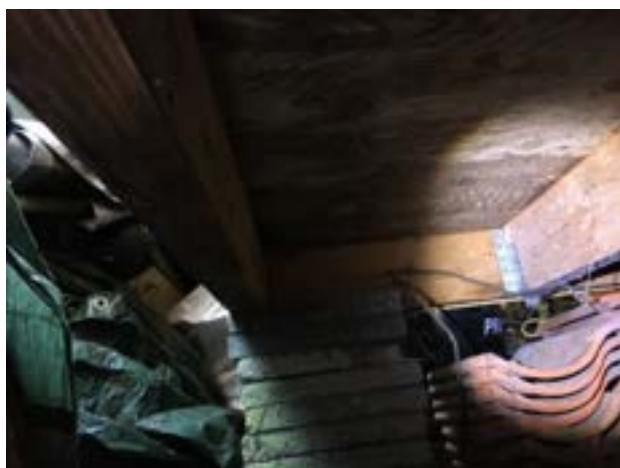
Natte plek in de vloer links achter bij de bijkeuken. Vermoedelijk lekkage achter de wasmachine.

Vochtplek onder wasmachine

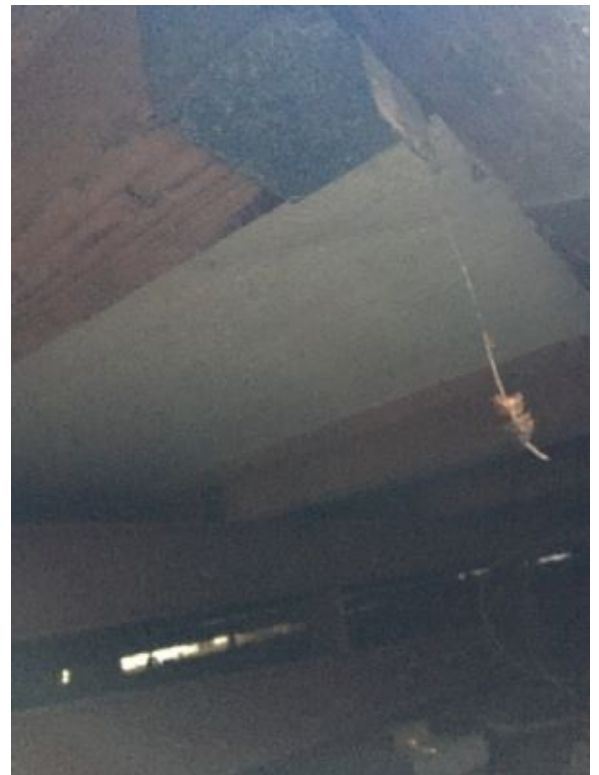
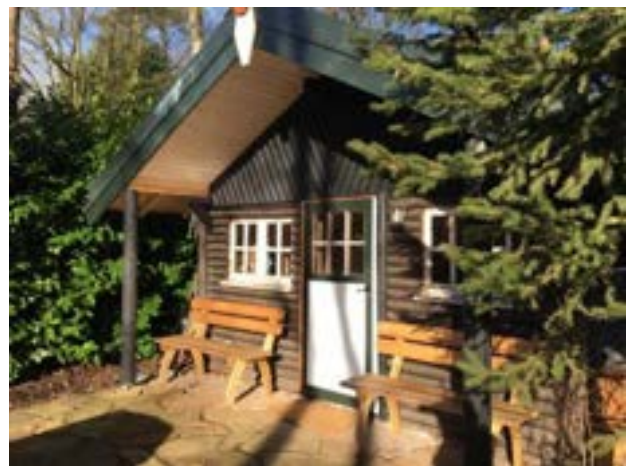
Slechte plekken overstek

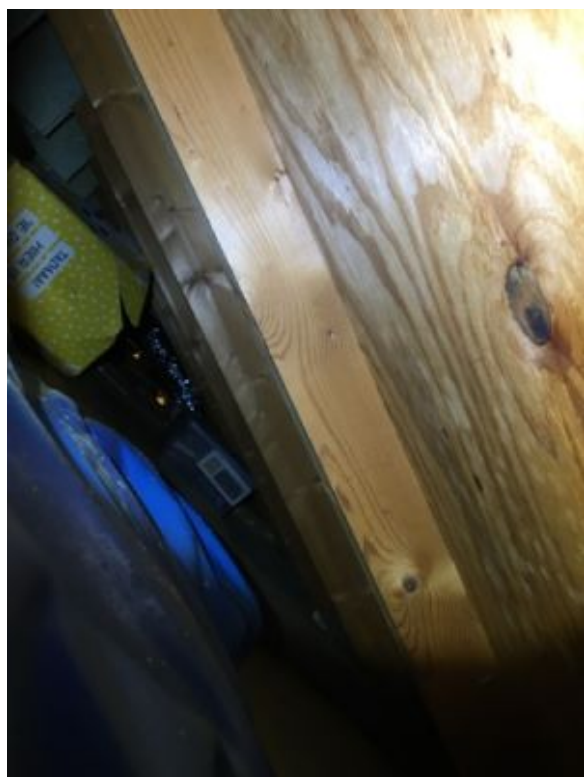
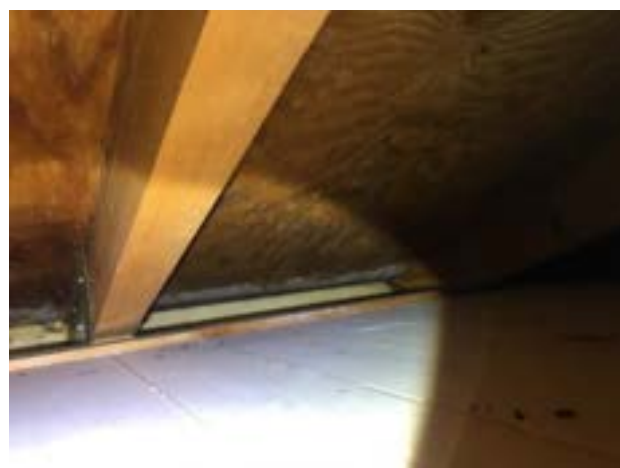
Optrekkend vocht dakplaten

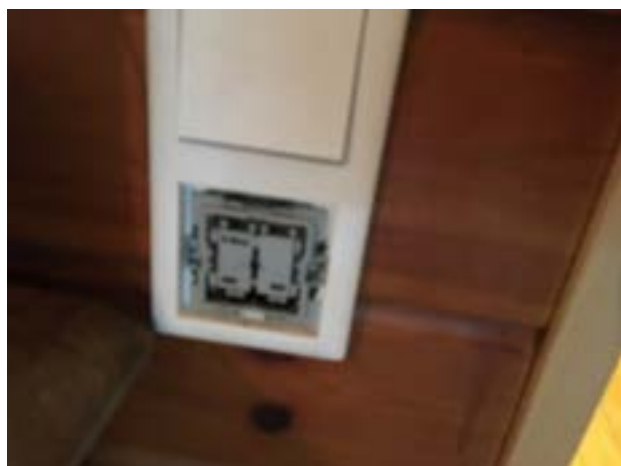
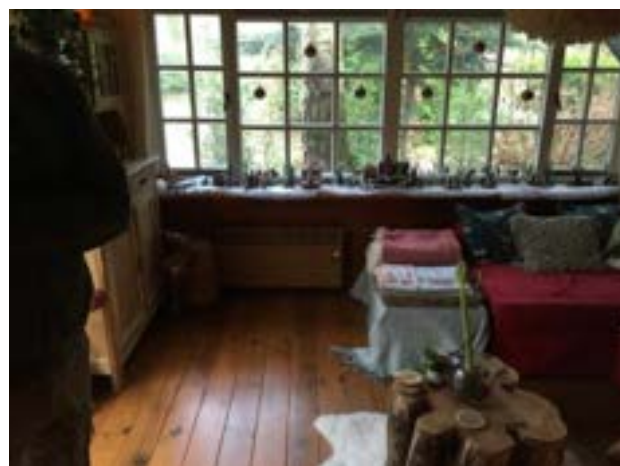
Lichtschakelaars niet volledig afgewerkt.
