Rapport StaZeker

Nummer R2445

Camping Second Home Check
Parallelweg 4
7081 DX Gendringen
Nederland

Het betreft een chalet waar gekeken is naar de bouwkundige staat en de veiligheid. Hieronder verstaan wij: elektra, water, koolmonoxide, water en vocht.

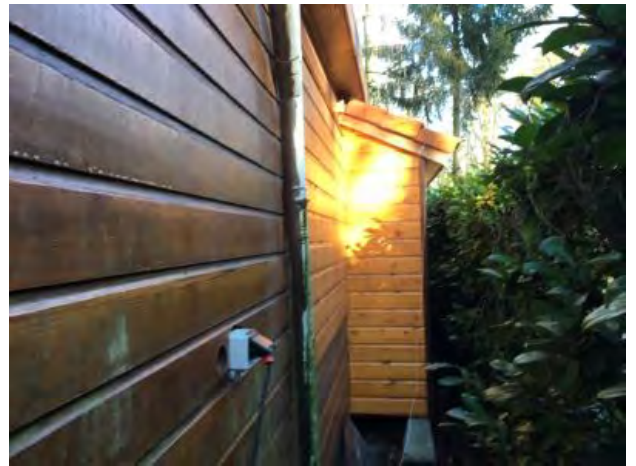
Slechte plekken boeidelen achterzijde

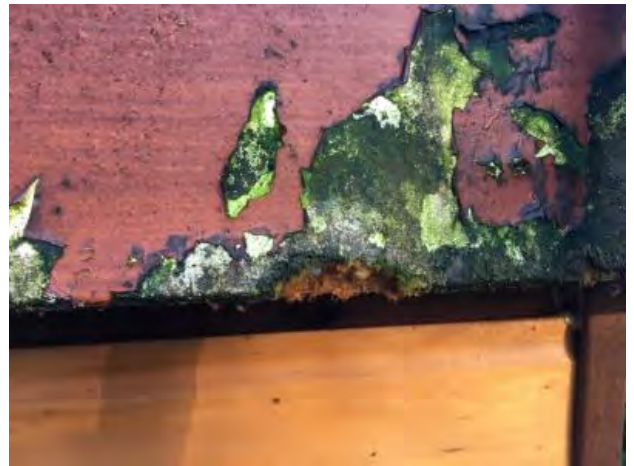
Slechte plekken boeidelen achterzijde

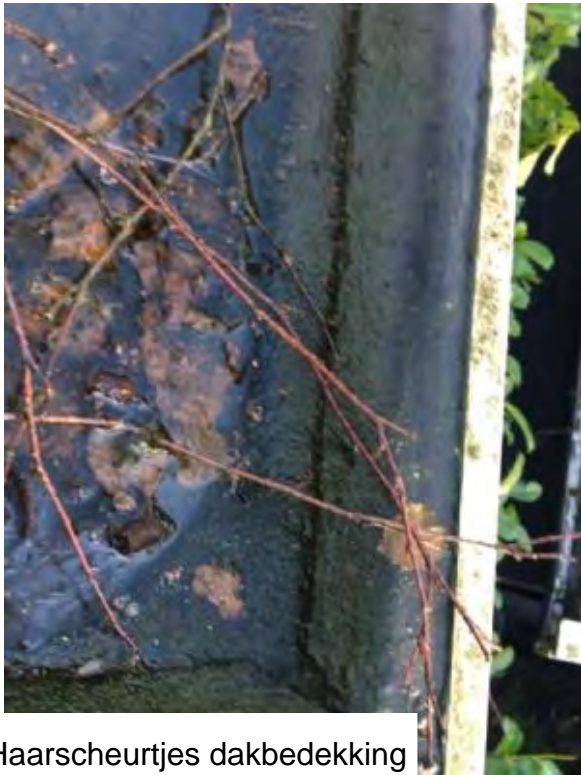
Haarscheurtjes in bitumen. Met name in de dakgoten. Het advies de dakbedekking te vernieuwen.

Haarscheurtjes dakbedekking

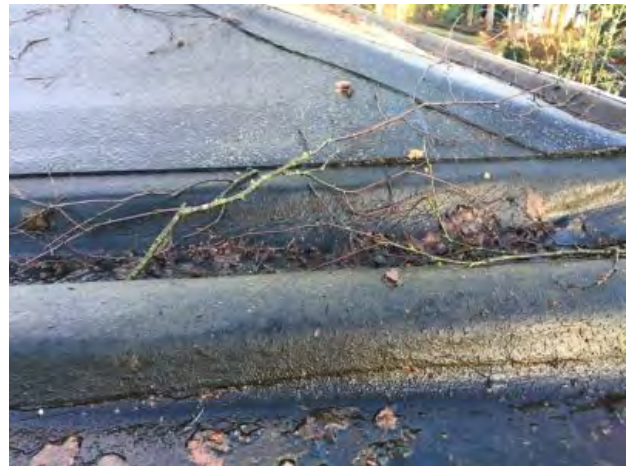
Haarscheurtjes dakbedekking

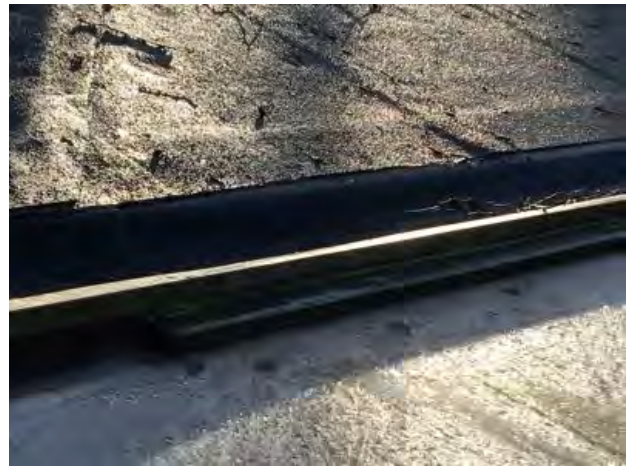
Haarscheurtjes dakbedekking

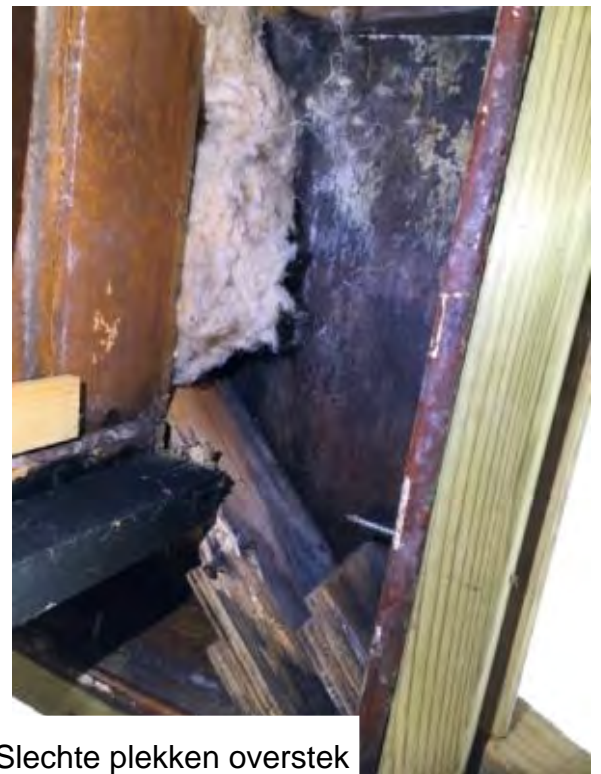
Slechte plekken overstek

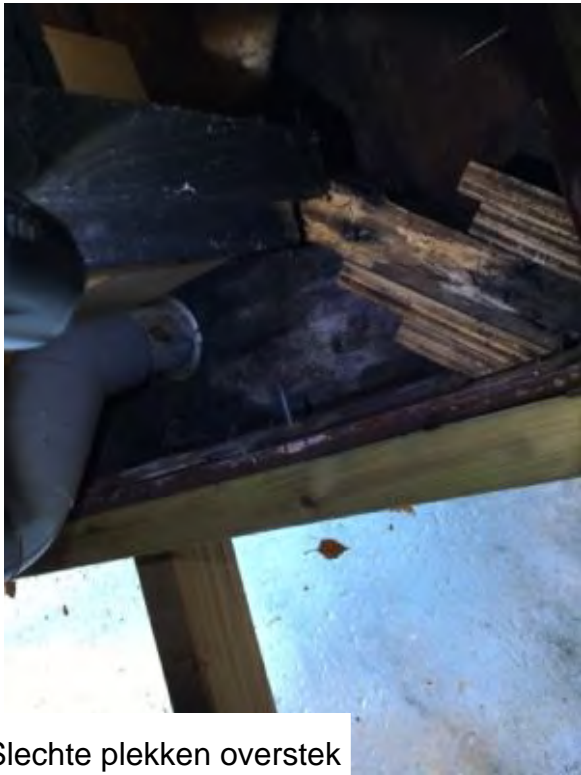
Slechte plekken overstek

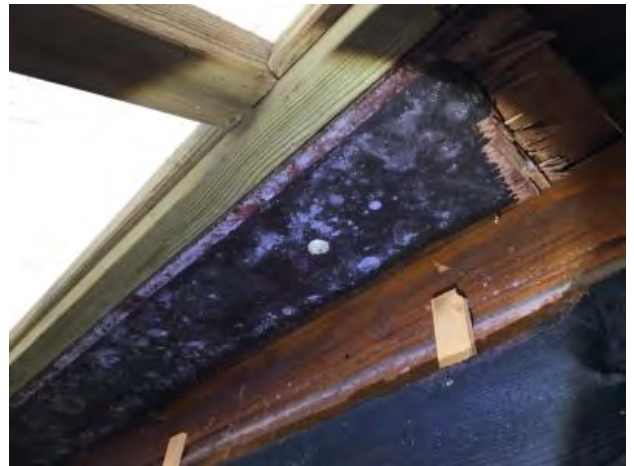
Slechte plekken overstek

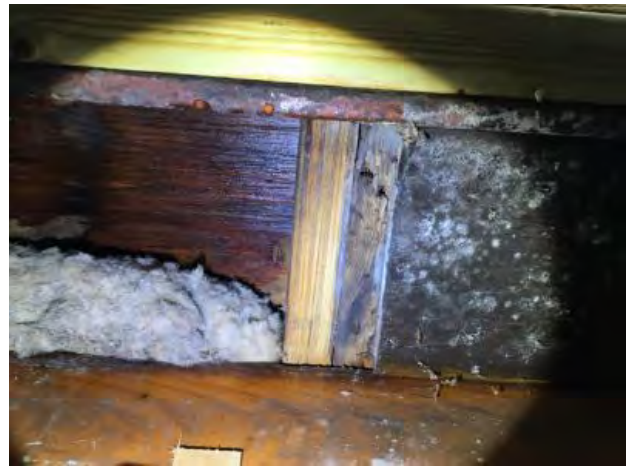
Slechte plekken overstek

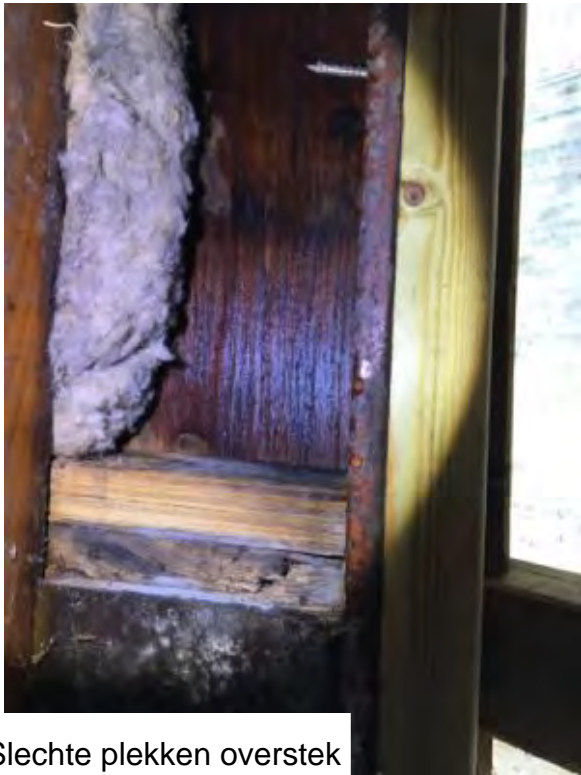
Slechte plekken overstek

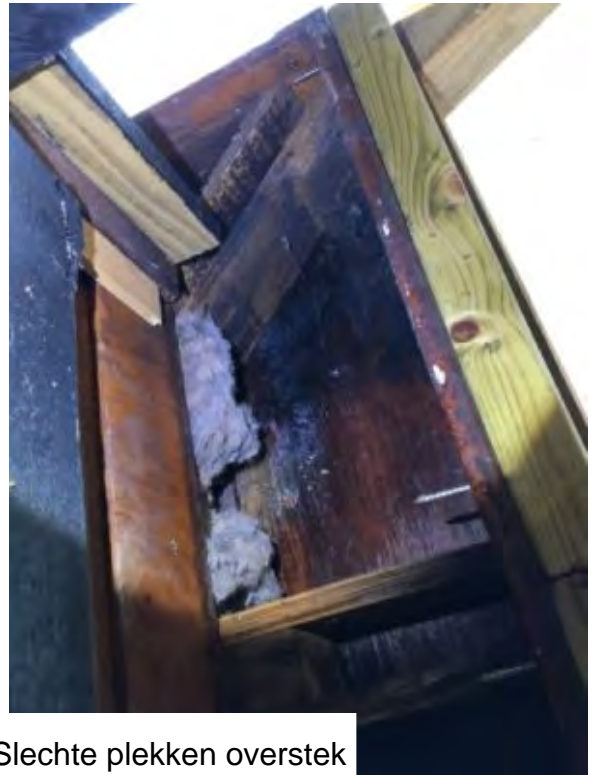
Slechte plekken overstek

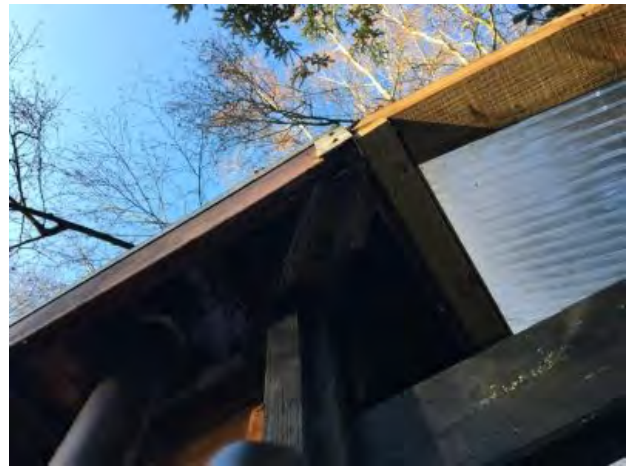
Slechte plekken overstek

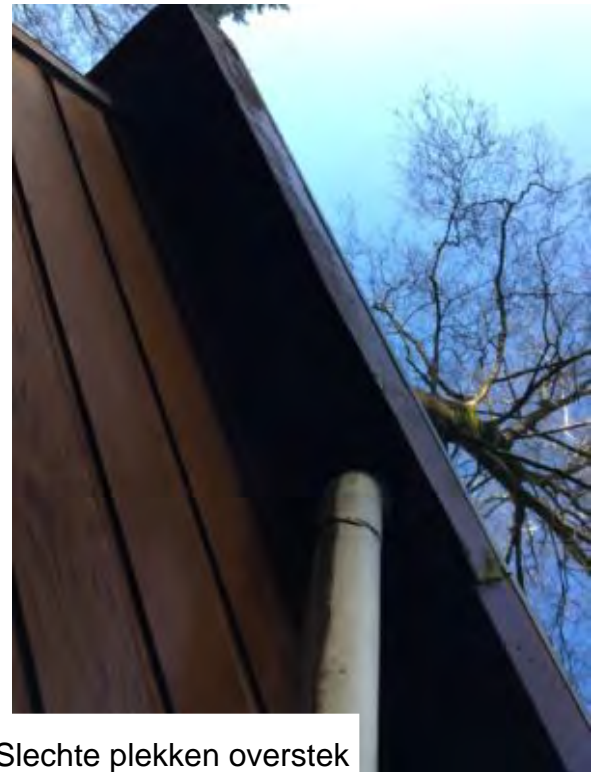
Slechte plekken overstek

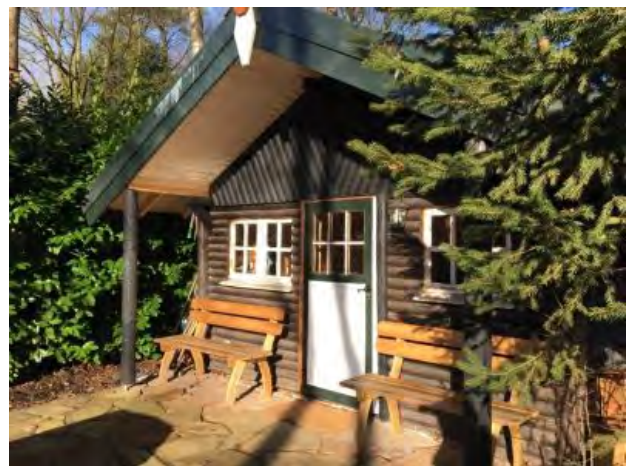
Slechte plekken overstek

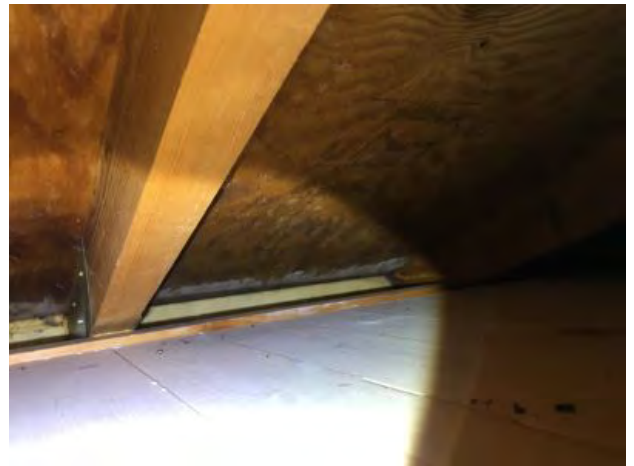
Te zien is dat de overstekken aan de buitenzijde nat van vocht zijn. Tevens waarneembaar met de thermische camera. Ten tijde van inspecteren was er nog geen doorslag van vocht naar de binnenzijde. Wel is bij een aantal dakplaten optrekkend vocht waarneembaar.

Optrekkend vocht dakplaten
