## Rapport StaZeker

Nummer R2445

Camping Second Home Check  
Parallelweg 4  
7081 DX Gendringen  
Nederland

Het betreft een chalet waar gekeken is naar de bouwkundige staat en de veiligheid. Hieronder verstaan wij: elektra, water, koolmonoxide, water en vocht.

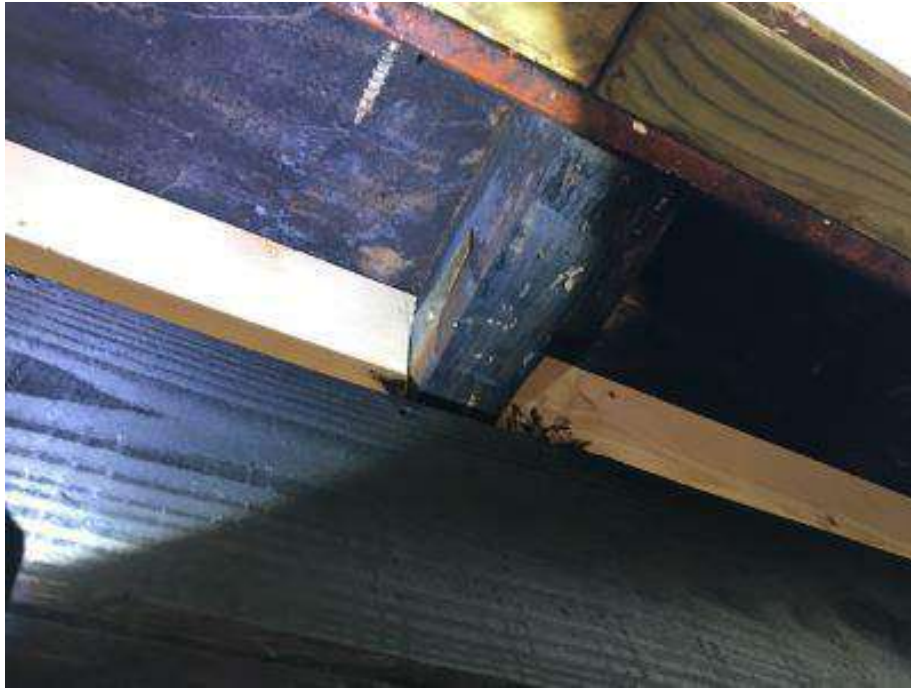
### 13. Algemene staat dakgoten

Slecht

#### 14. Algemene staat overstek

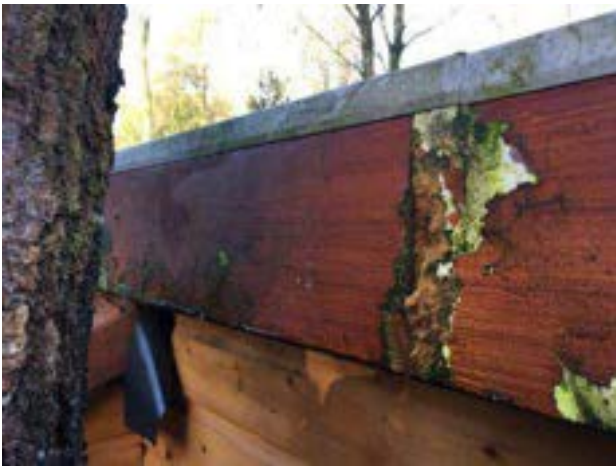
Hout van de dakgoten is op veel plekken rot en nat. Mogelijke oorzaak is de bitumen dakbedekking wat in de goot zit wat er optisch matig tot slecht uitzien.

Slechte plekken boeidelen achterzijde

Hout van de dakgoten is op veel plekken rot en nat. Mogelijke oorzaak is de bitumen dakbedekking wat er optisch matig tot slecht uitzien. Het advies de rotte delen hout te vervangen of op te dikken zodat het materiaal weer voldoende draagkracht heeft.

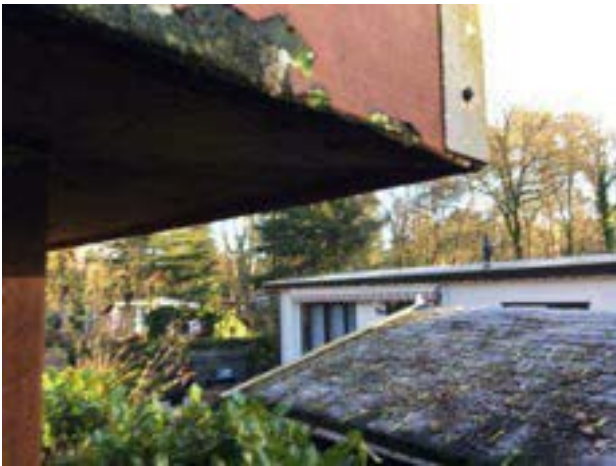
Slechte plekken boeidelen achterzijde

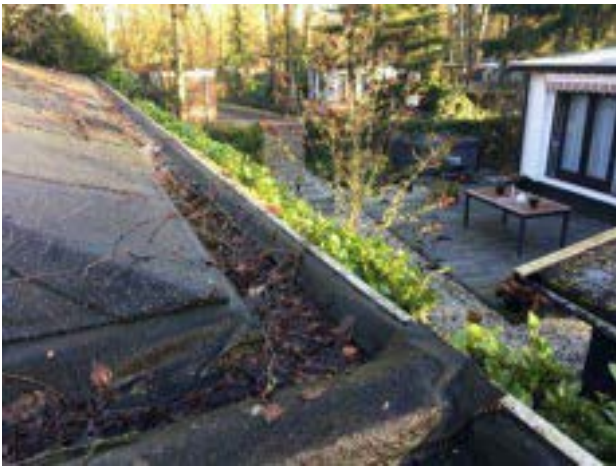
Haarscheurtjes in bitumen. Met name in de dakgoten. Het advies de dakbedekking te vernieuwen.

Haarscheurtjes dakbedekking

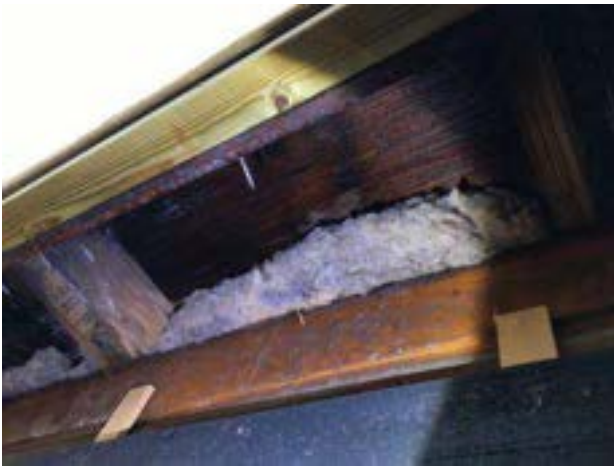
Te zien is dat de overstekken aan de buitenzijde nat van vocht zijn. Tevens waarneembaar met de thermische camera. Ten tijde van inspecteren was er nog geen doorslag van vocht naar de binnenzijde. Wel is bij een aantal dakplaten optrekkend vocht waarneembaar.

Slechte plekken overstek

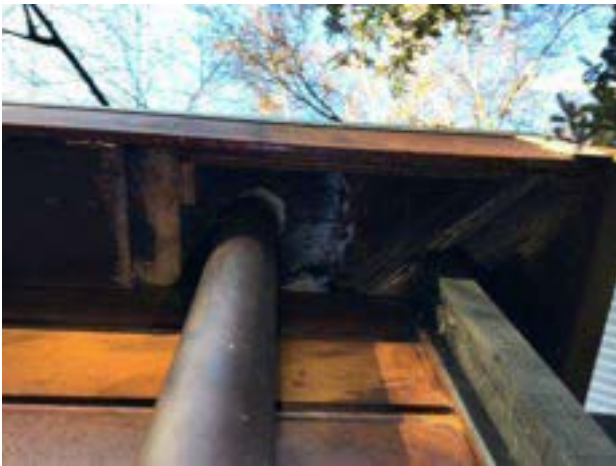
Slechte plekken overstek

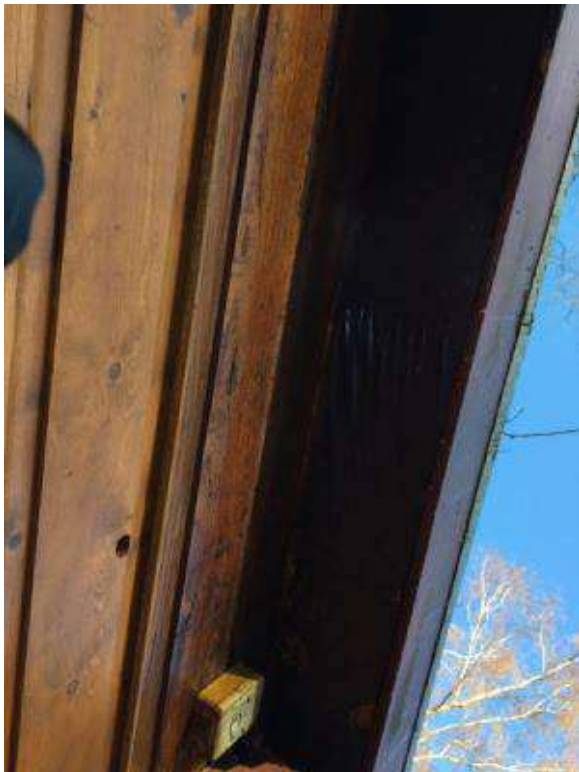
Slechte plekken overstek

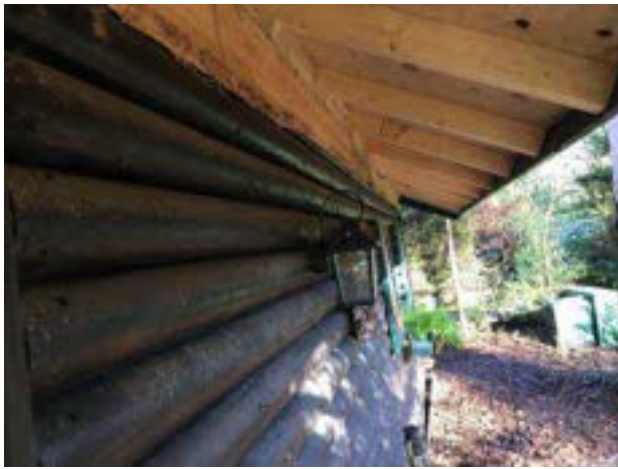
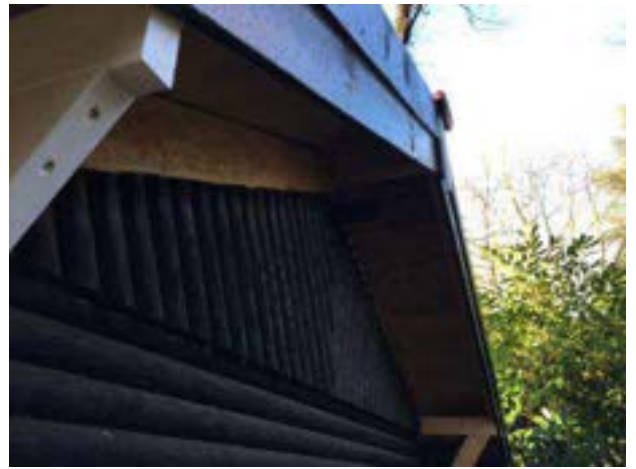
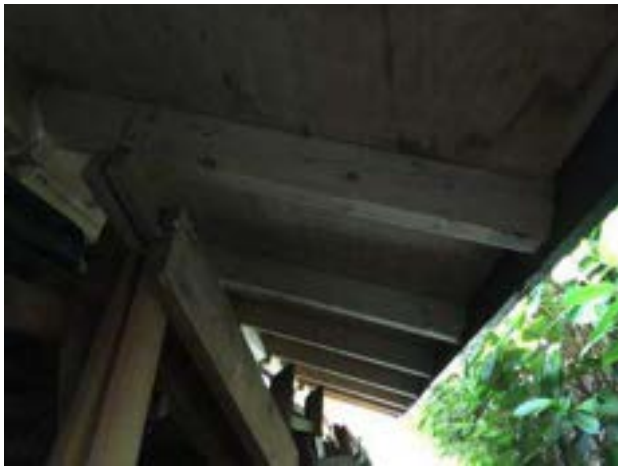
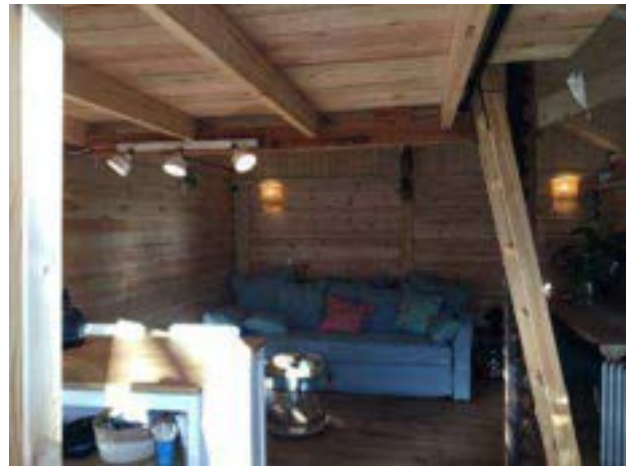
Slechte plekken overstek

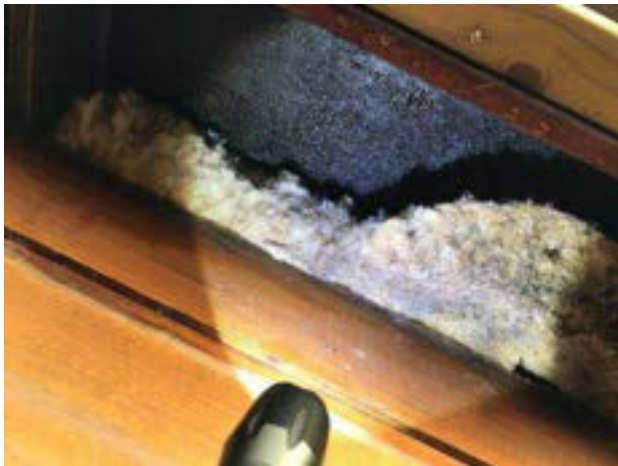
Slechte plekken overstek

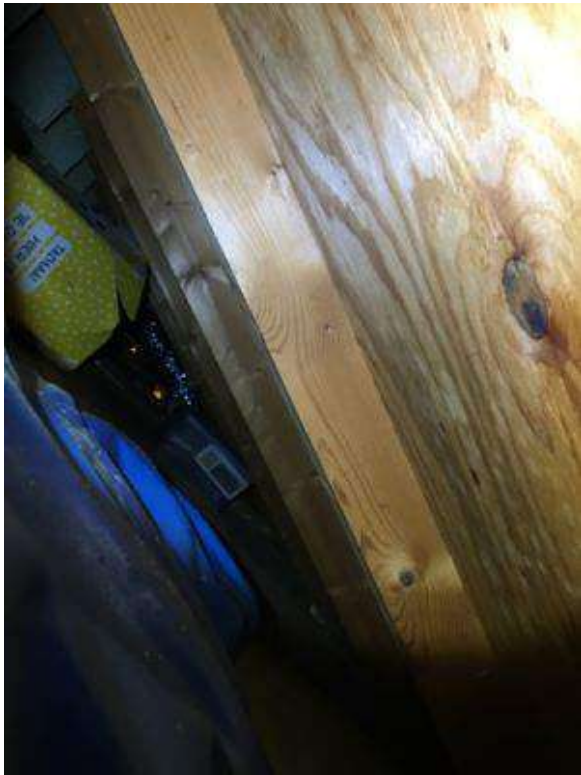
Optrekkend vocht dakplaten

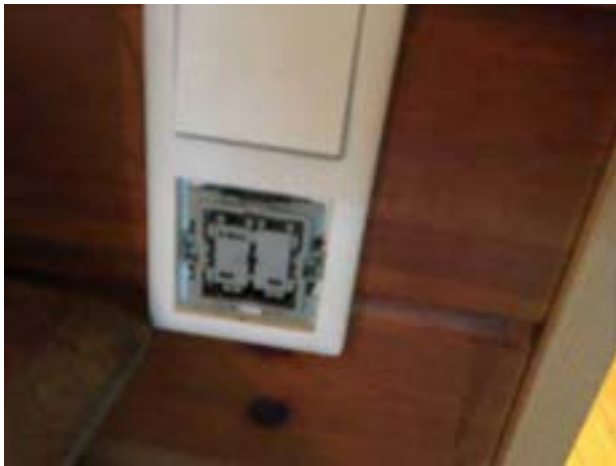
Lichtschakelaars niet volledig afgewerkt.

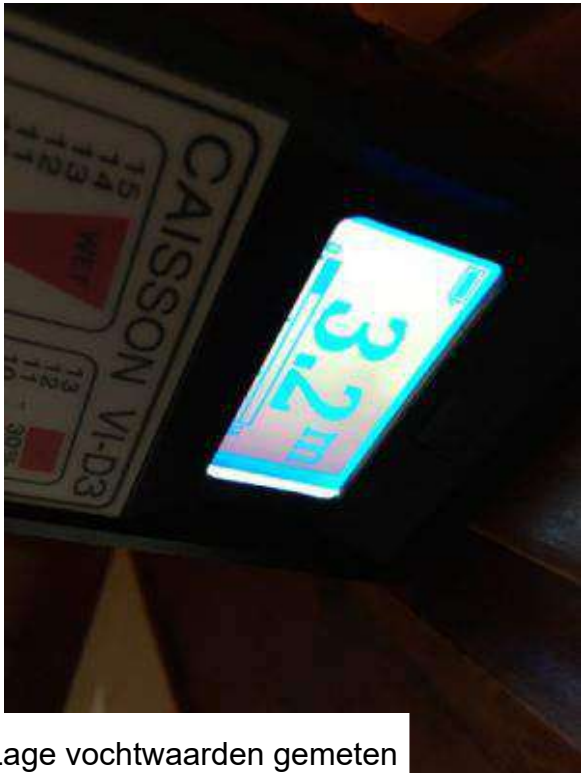
Lage vochtwaarden gemeten

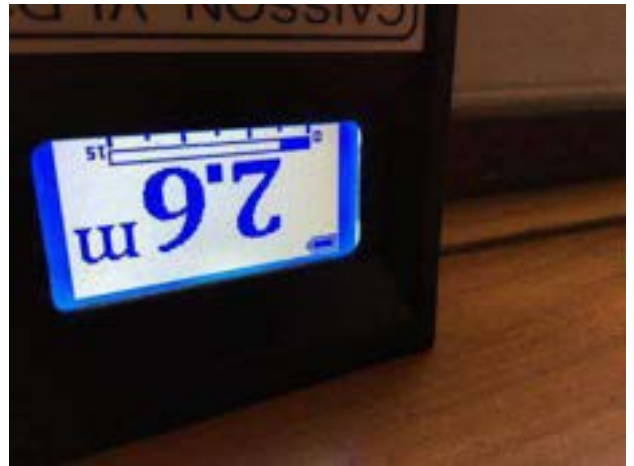
Lage vochtwaarden gemeten

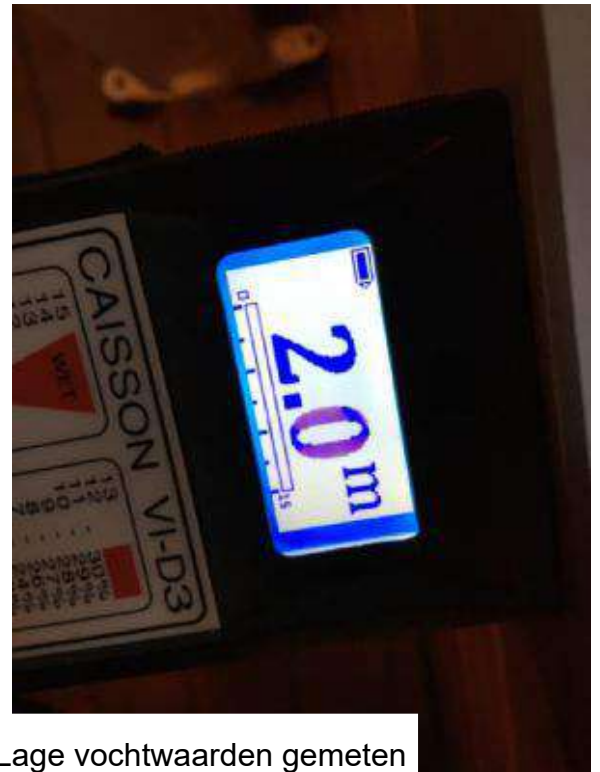
Lage vochtwaarden gemeten

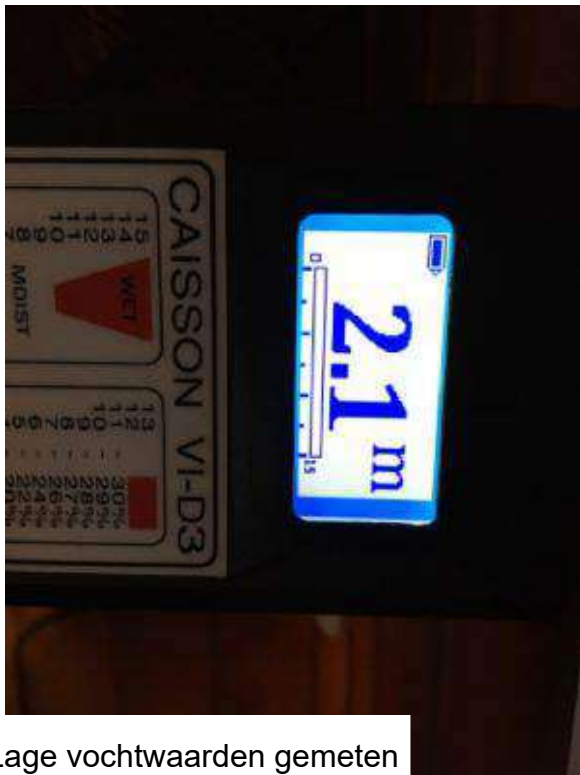
Lage vochtwaarden gemeten

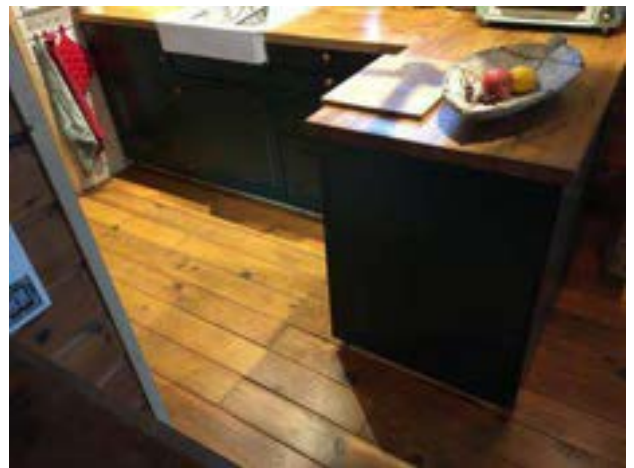
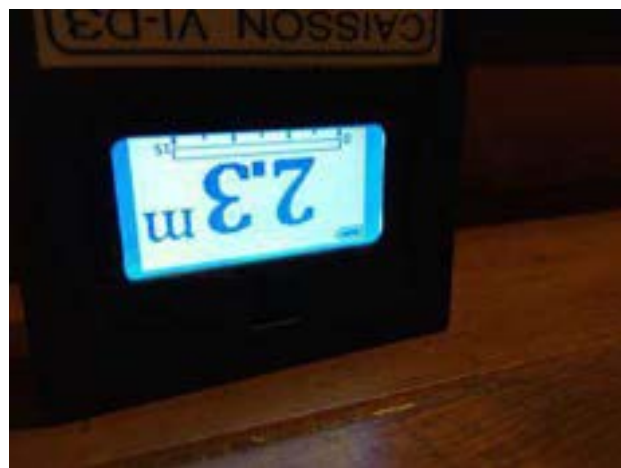
Lage vochtwaarden gemeten

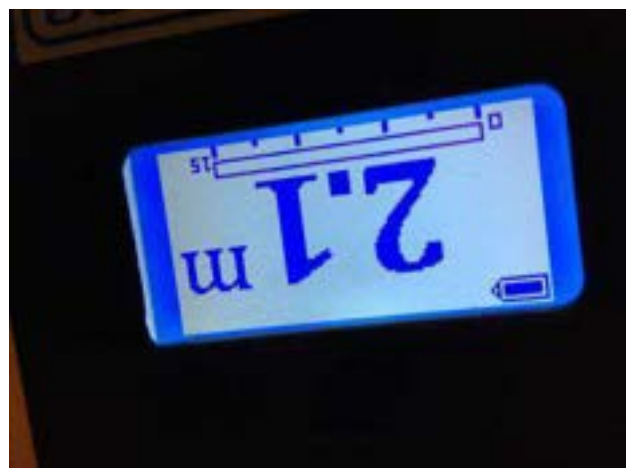
Lage vochtwaarden gemeten

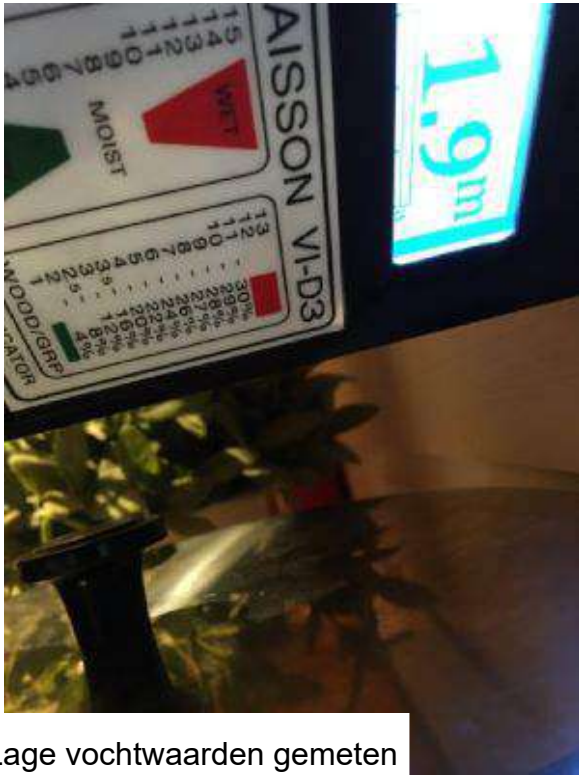
Lage vochtwaarden gemeten

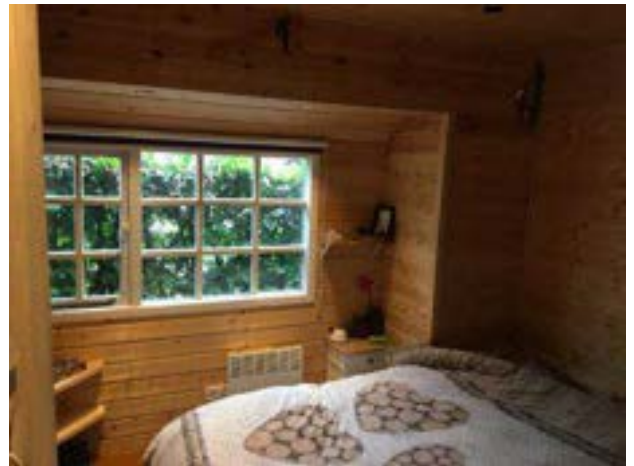
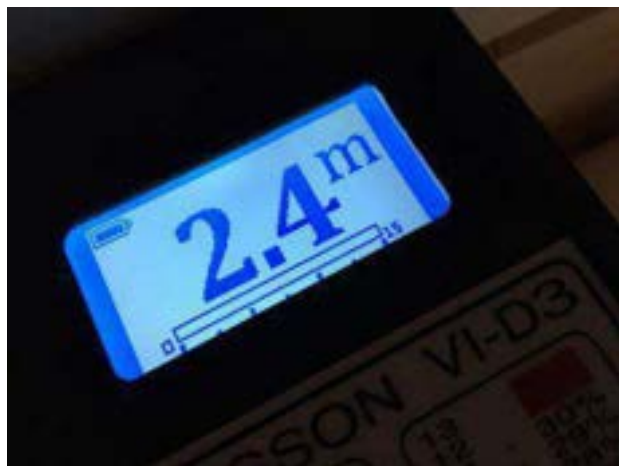
Lage vochtwaarden gemeten

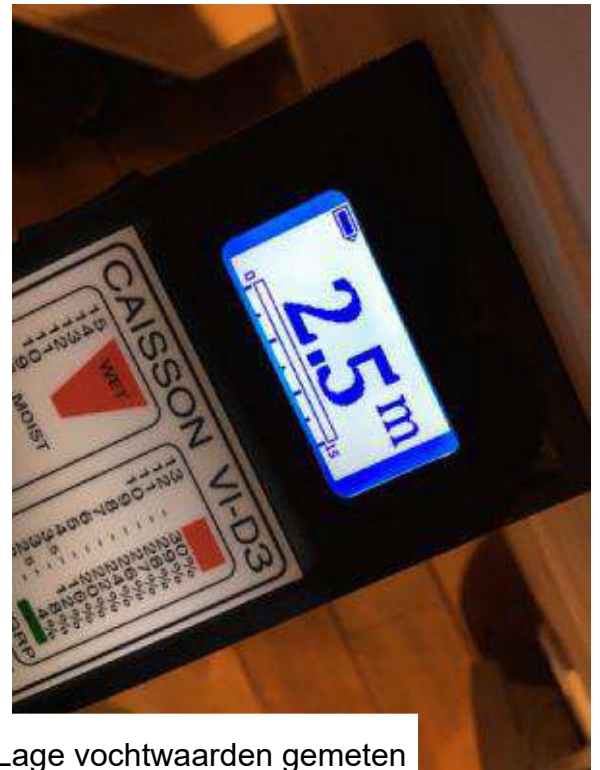
Lage vochtwaarden gemeten

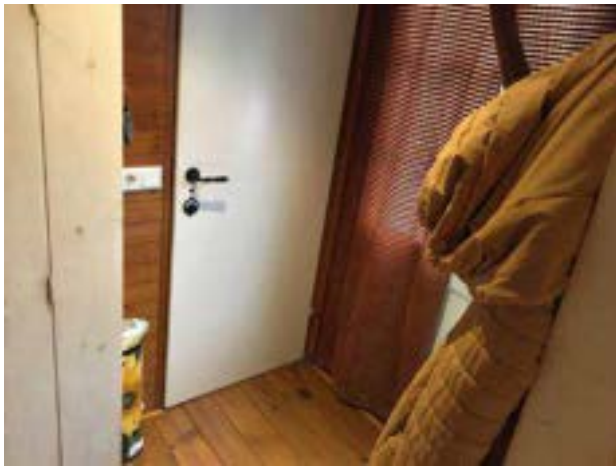
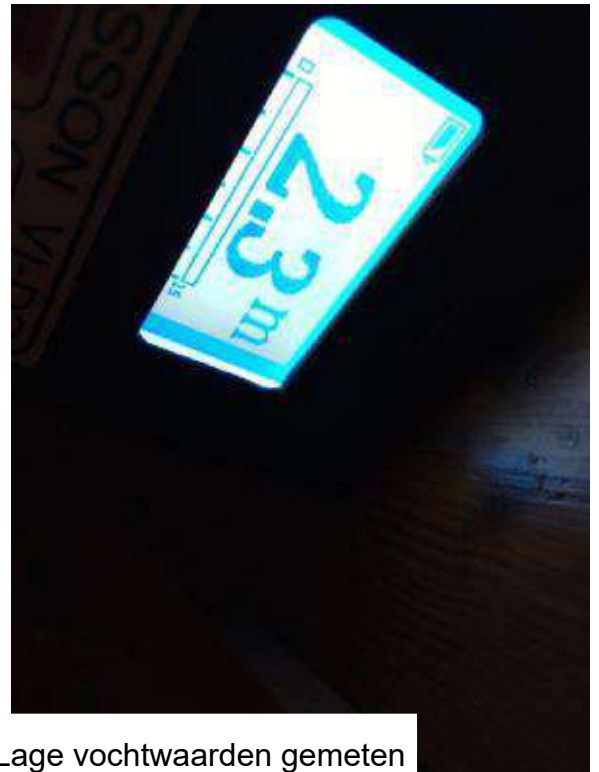
Lage vochtwaarden gemeten

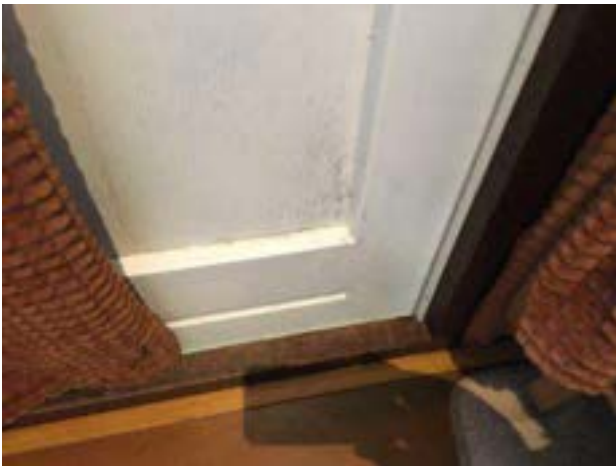
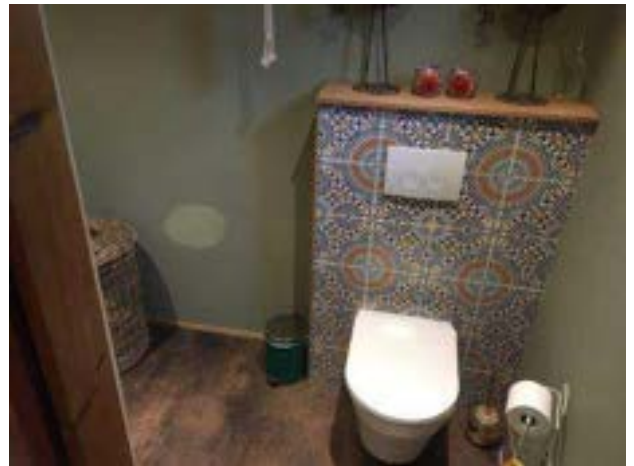
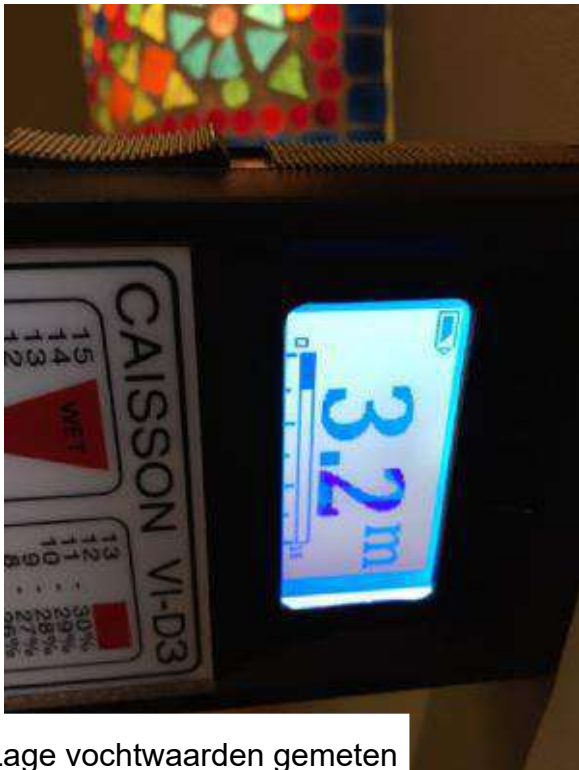
Lage vochtwaarden gemeten

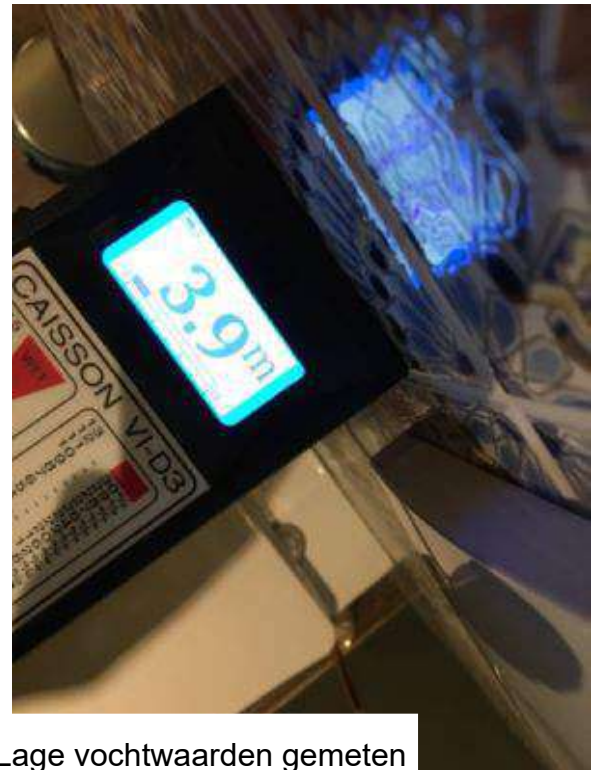
Lage vochtwaarden gemeten

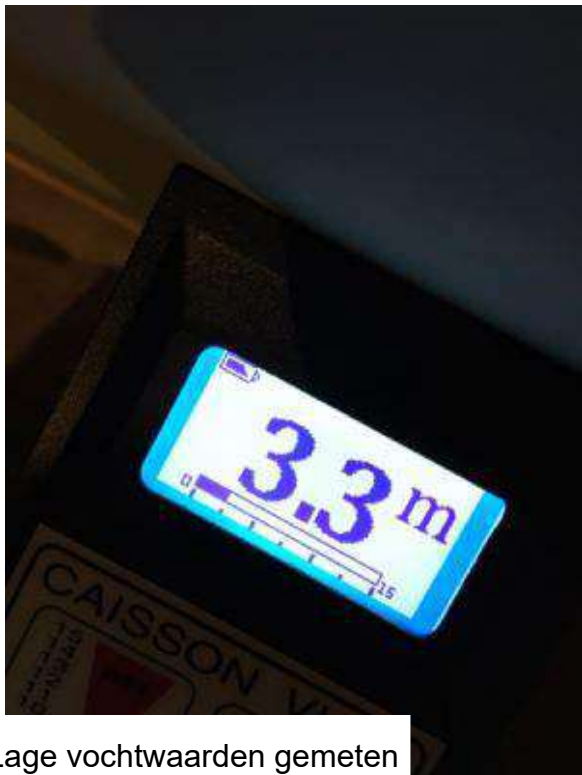
Lage vochtwaarden gemeten

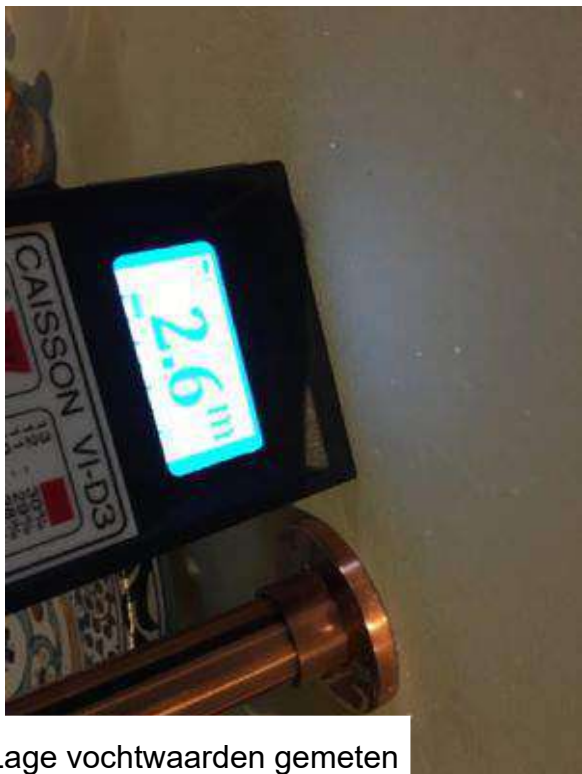
Lage vochtwaarden gemeten

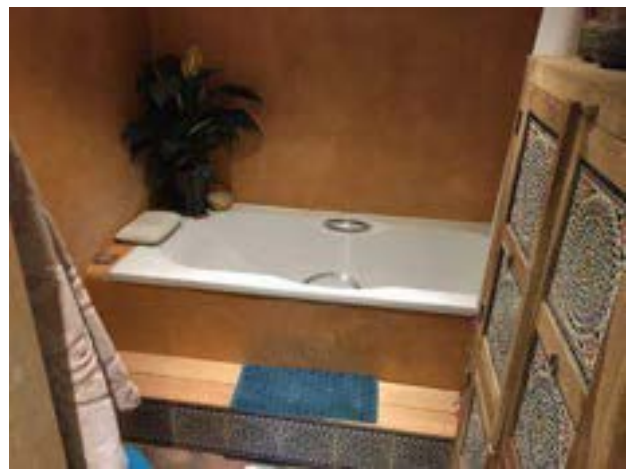
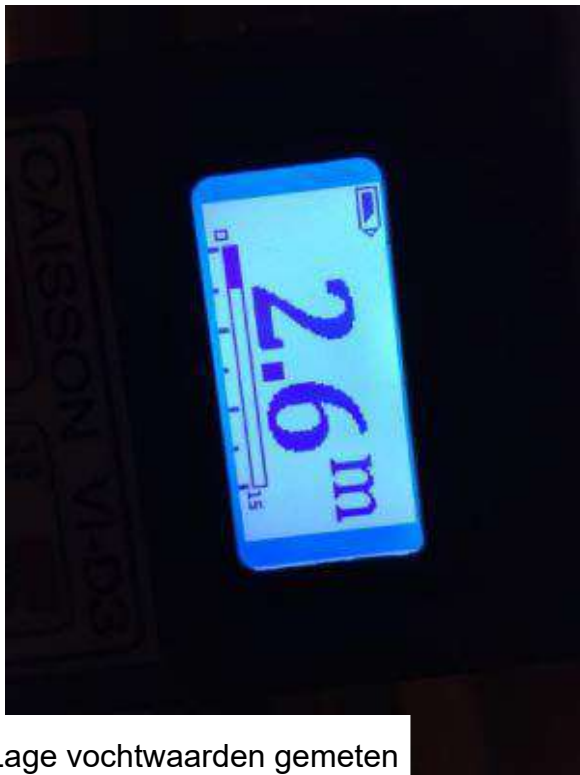
Lage vochtwaarden gemeten

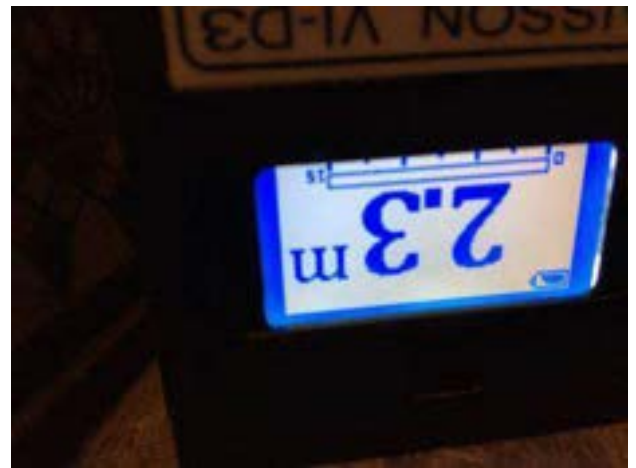
Lage vochtwaarden gemeten

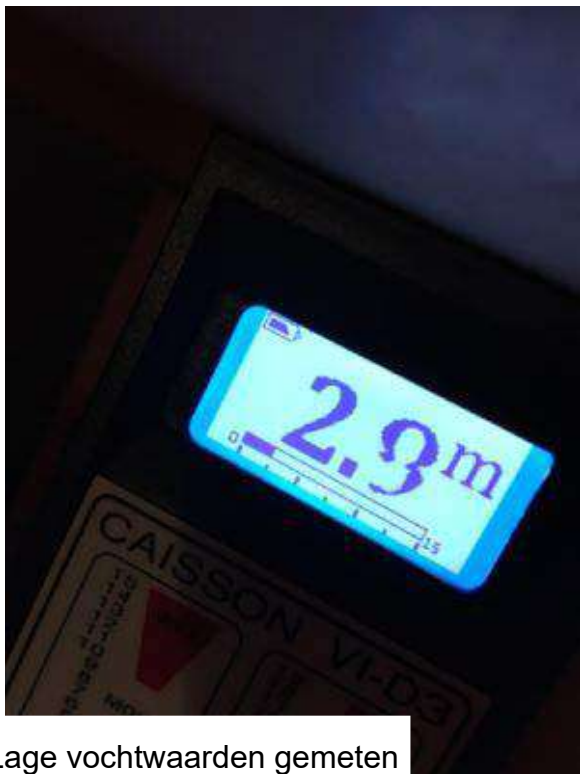
Lage vochtwaarden gemeten

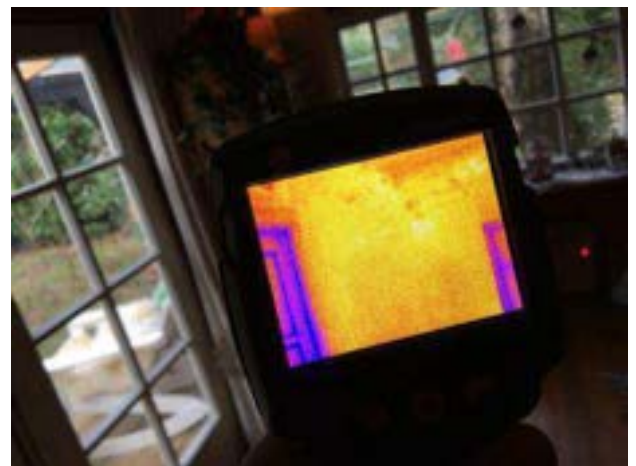
Lage vochtwaarden gemeten

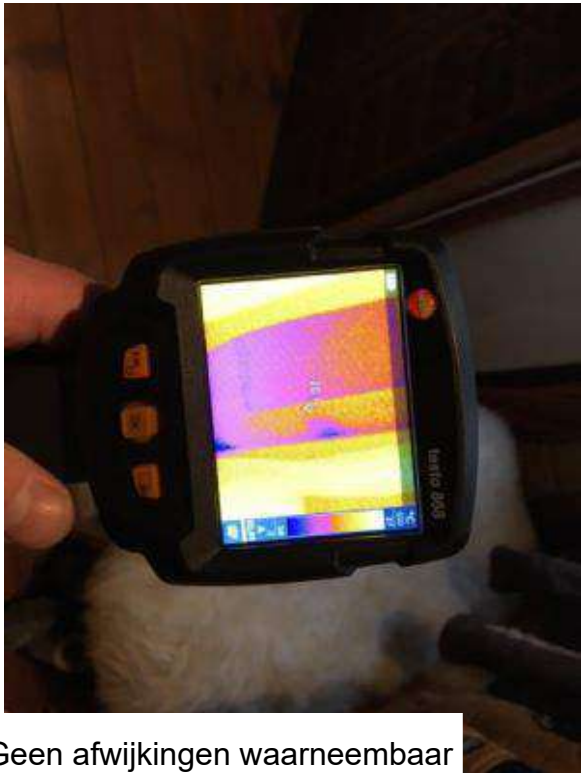
Geen afwijkingen waarneembaar

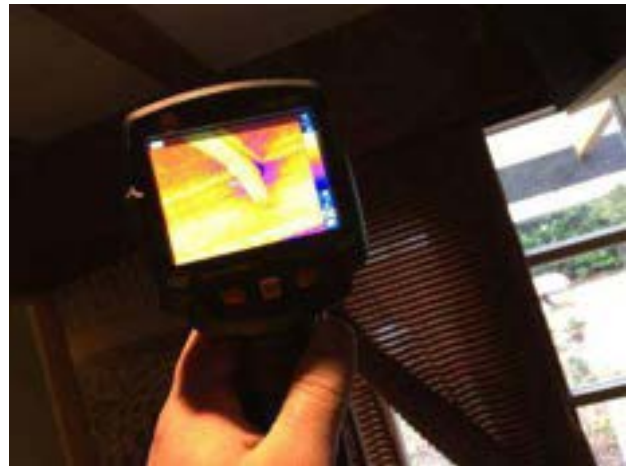
Geen afwijkingen waarneembaar

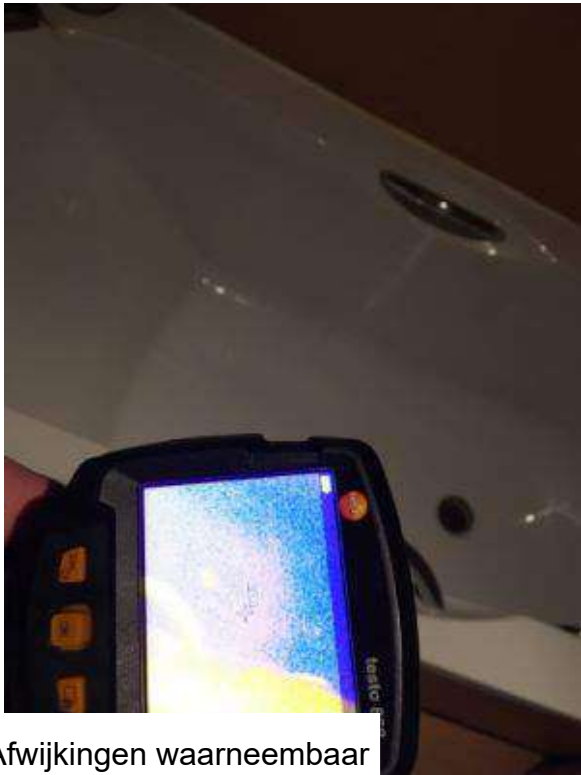
Afwijkingen waarneembaar
