## Rapport StaVerzekerd

Nummer R2445

Camping Second Home Check  
Parallelweg 4  
7081 DX Gendringen  
Nederland

Het betreft een chalet waar gekeken is naar de bouwkundige staat en de veiligheid. Hieronder verstaan wij: elektra, water, koolmonoxide, water en vocht.

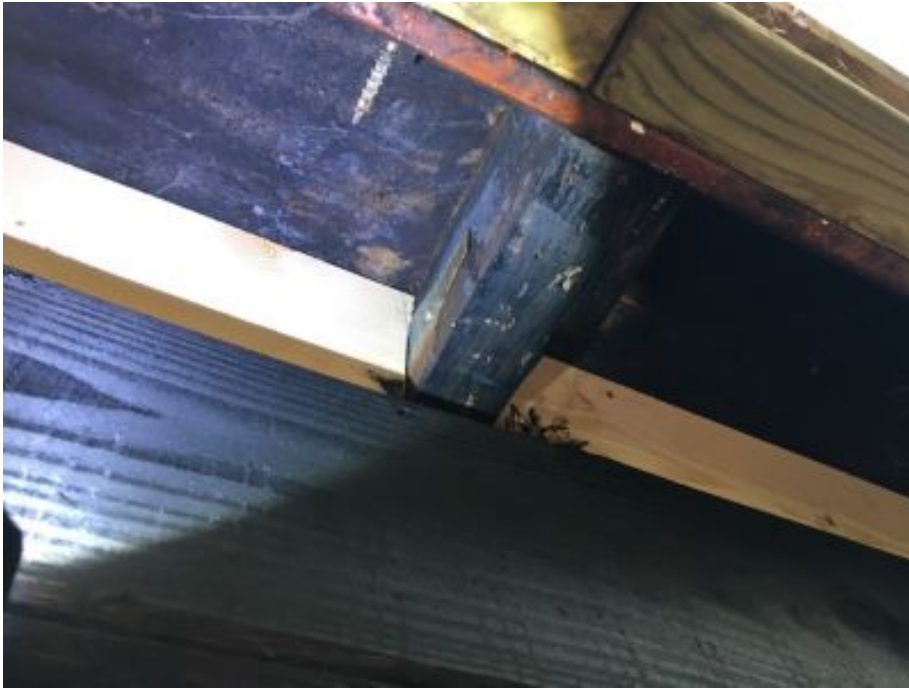
#### 14. Algemene staat overstek

Te zien is dat de overstekken aan de buitenzijde nat van vocht zijn. Tevens waarneembaar met de thermische camera. Ten tijde van inspecteren was er nog geen doorslag van vocht naar de binnenzijde. Wel is bij een aantal dakplaten optrekkend vocht waarneembaar.

Slecht

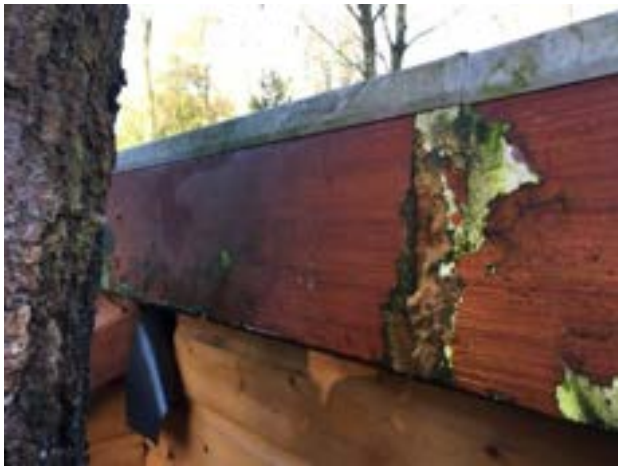
Slechte plekken boeidelen achterzijde

Hout van de dakgoten is op veel plekken rot en nat. Mogelijke oorzaak is de bitumen dakbedekking wat er optisch matig tot slecht uitziet. Het advies de rotte delen hout te vervangen of op te dikken zodat het materiaal weer voldoende draagkracht heeft.

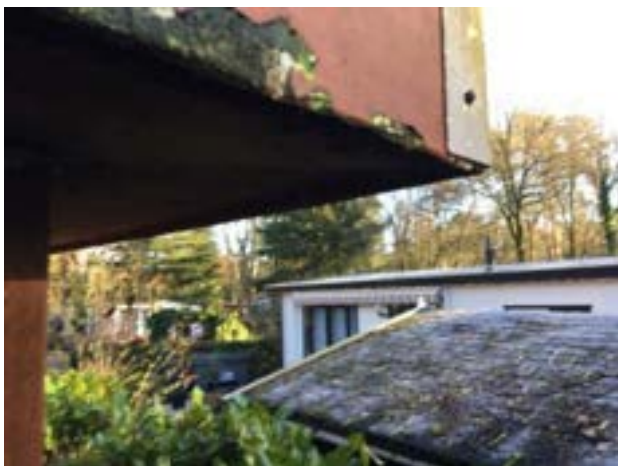
Slechte plekken boeidelen achterzijde

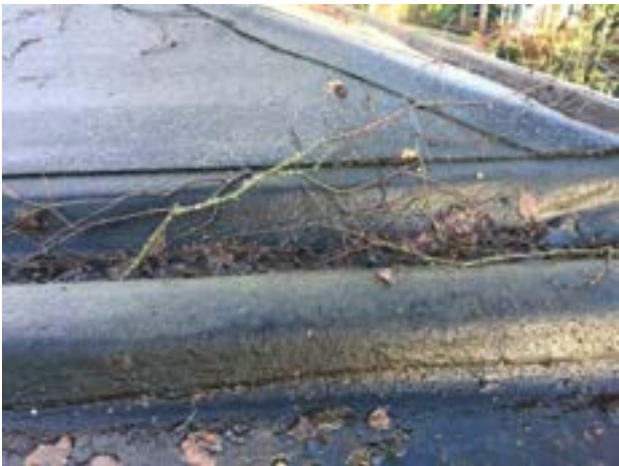
Haarscheurtjes dakbedekking

Haarscheurtjes in bitumen. Met name in de dakgoten. Het advies de dakbedekking te vernieuwen.

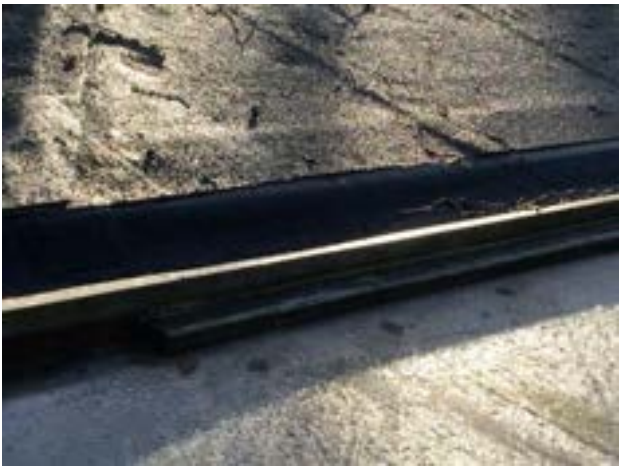
Haarscheurtjes dakbedekking

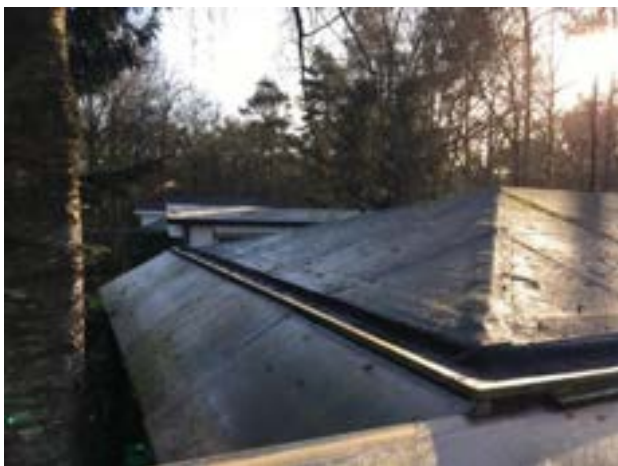
Slechte plekken overstek

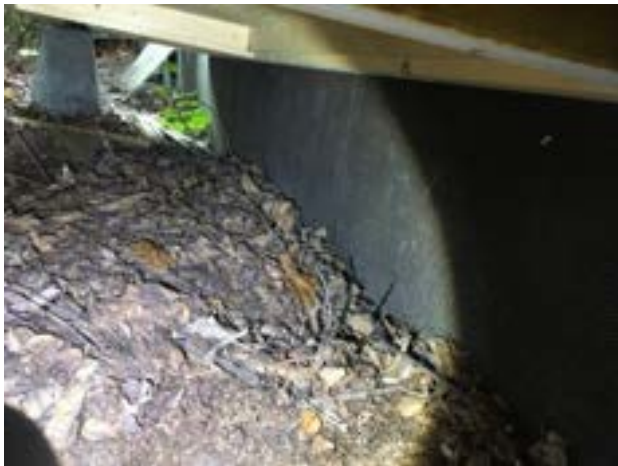
Slechte plekken overstek

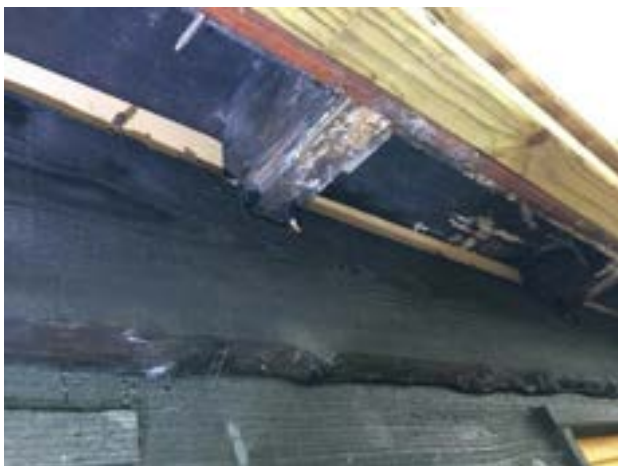
Slechte plekken overstek

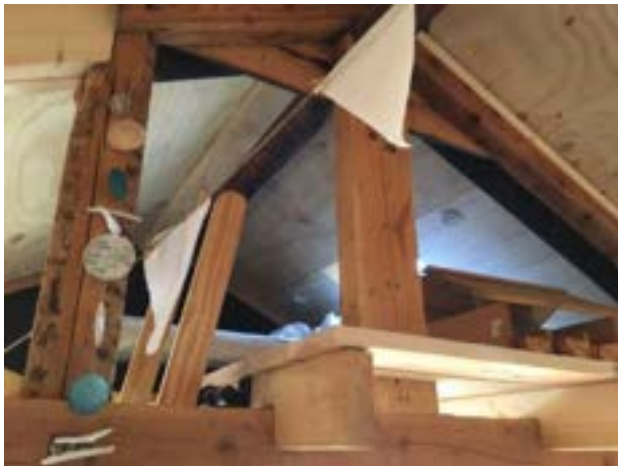
Slechte plekken overstek

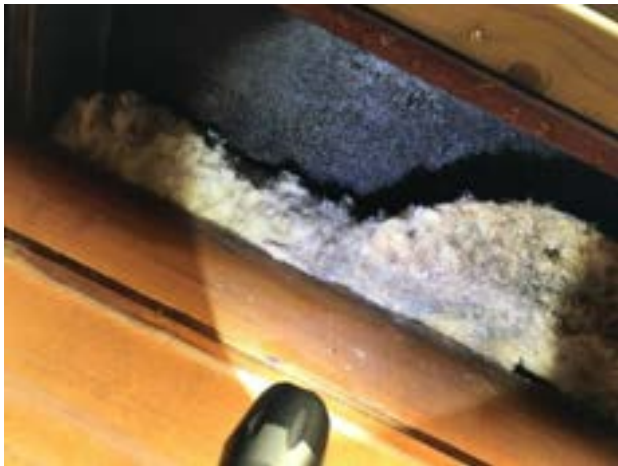
Slechte plekken overstek

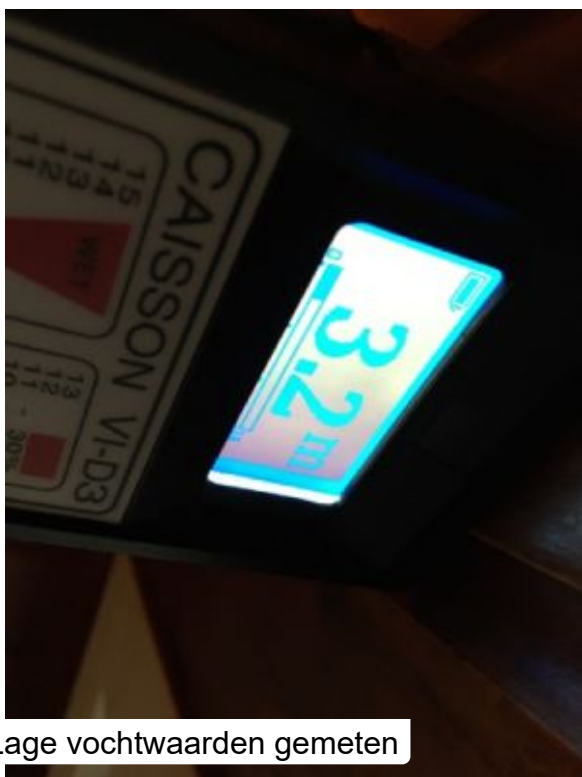
Lage vochtwaarden gemeten

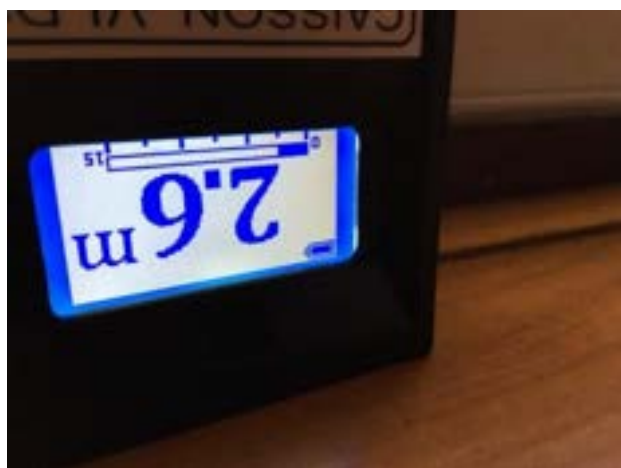
Lage vochtwaarden gemeten

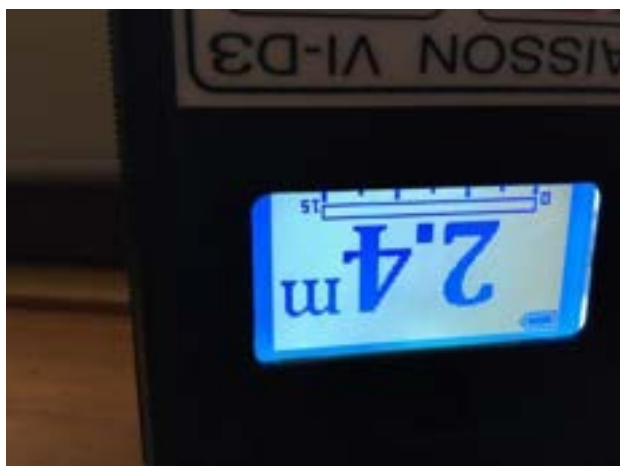
Lage vochtwaarden gemeten

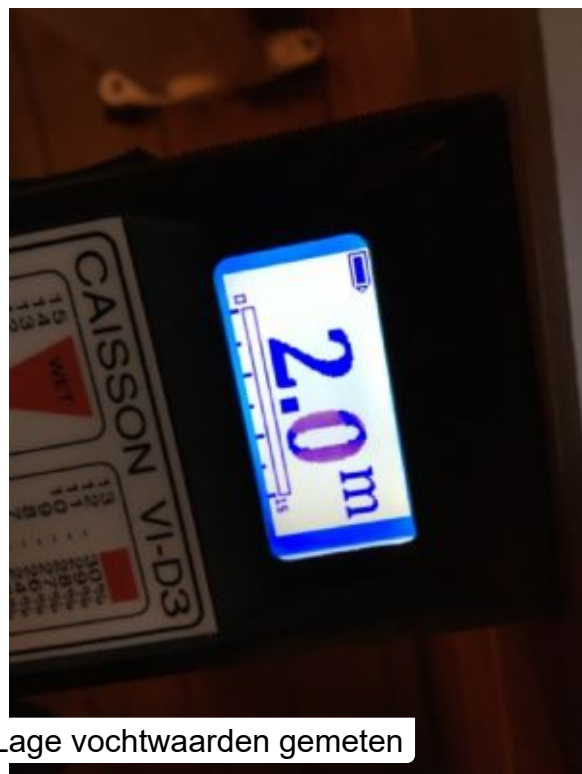
Lage vochtwaarden gemeten

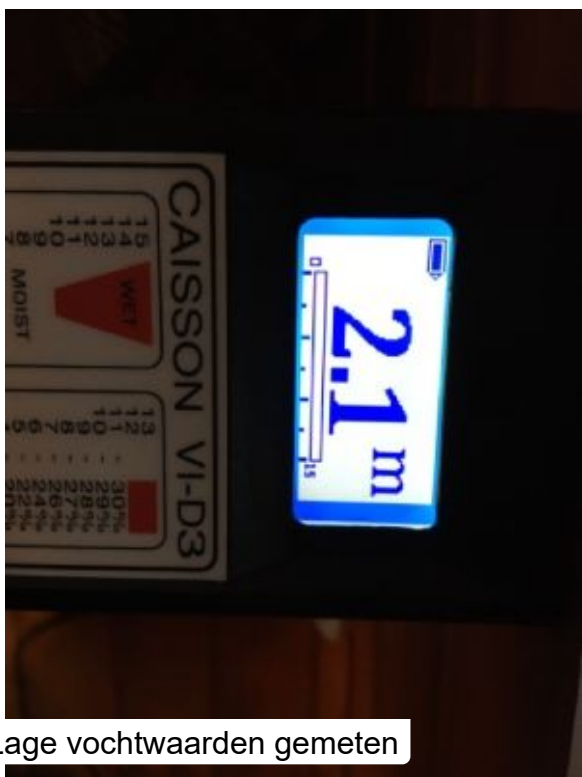
Lage vochtwaarden gemeten

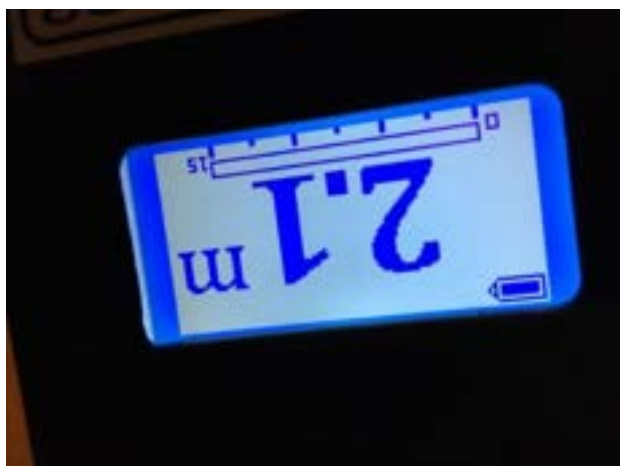
Lage vochtwaarden gemeten

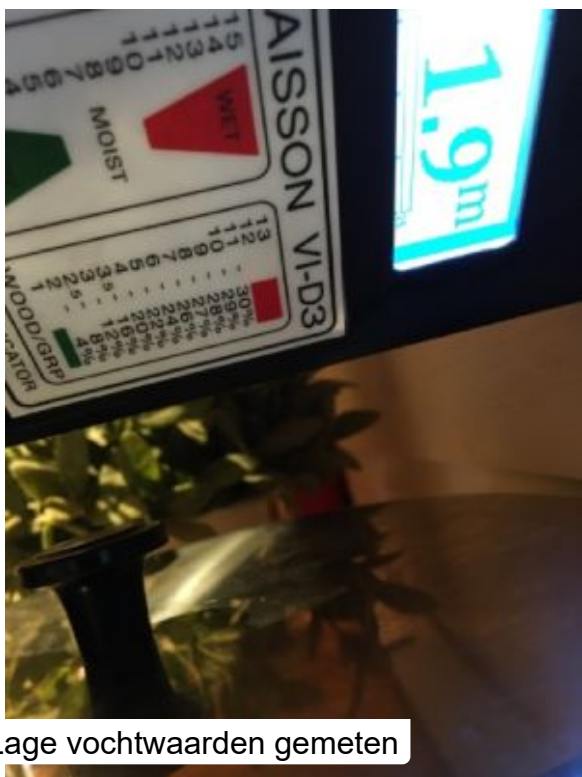
Lage vochtwaarden gemeten

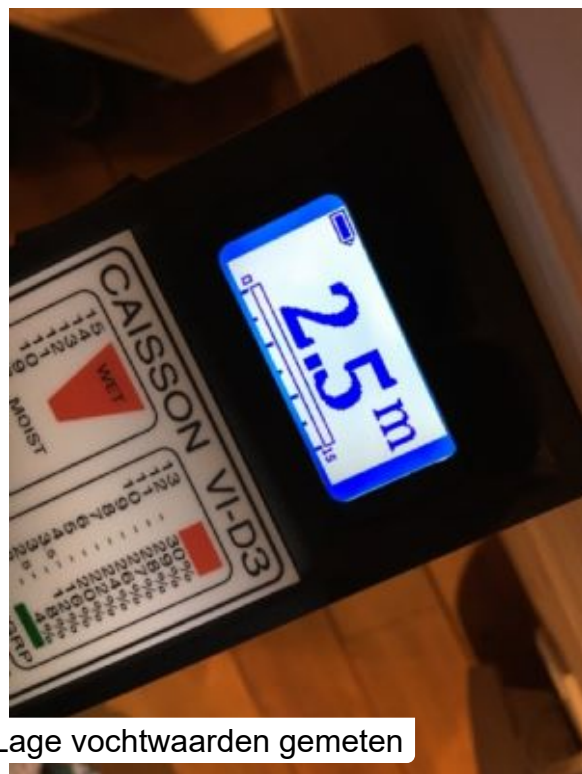
Lage vochtwaarden gemeten

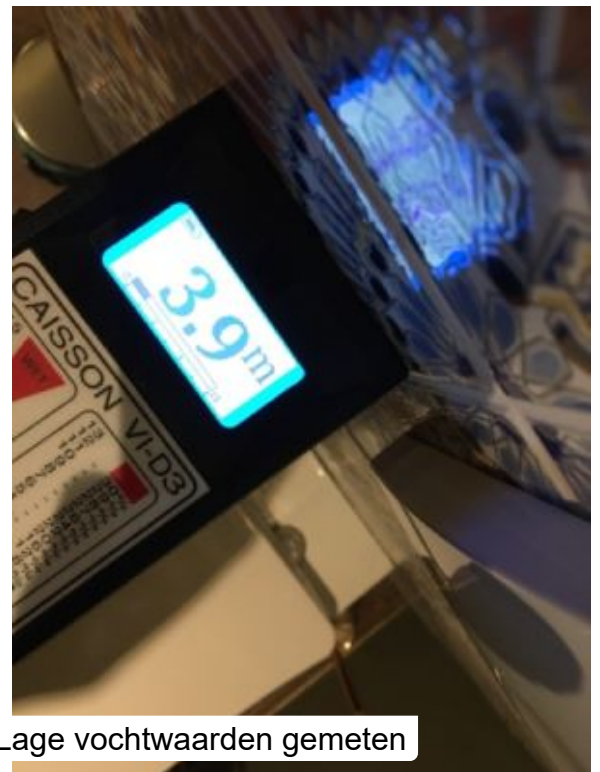
Lage vochtwaarden gemeten

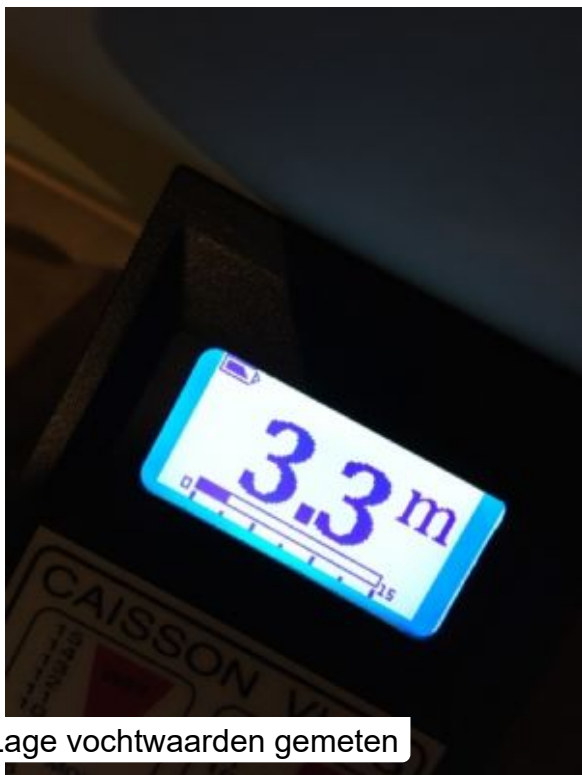
Lage vochtwaarden gemeten

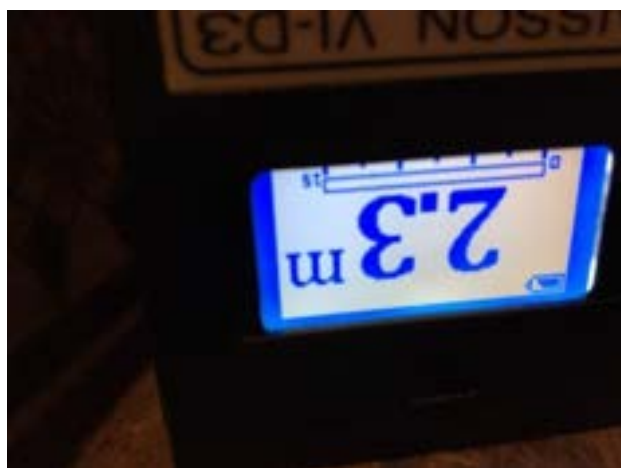
Lage vochtwaarden gemeten

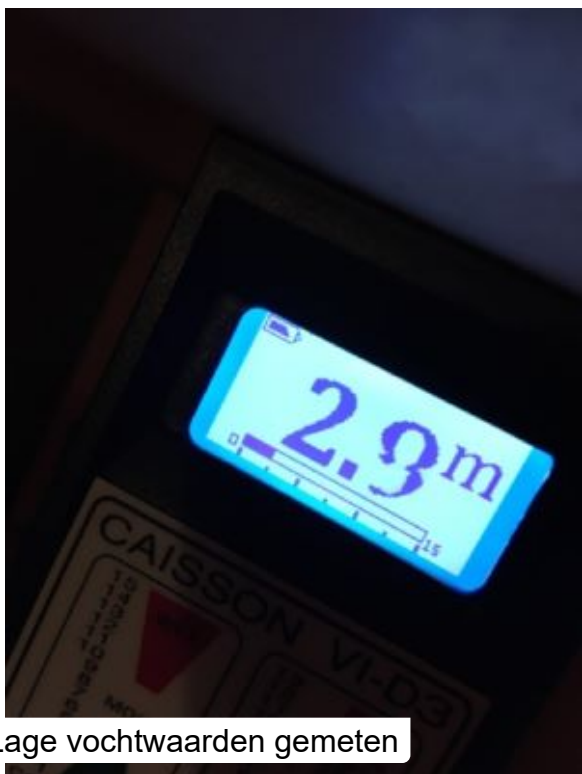
Lage vochtwaarden gemeten

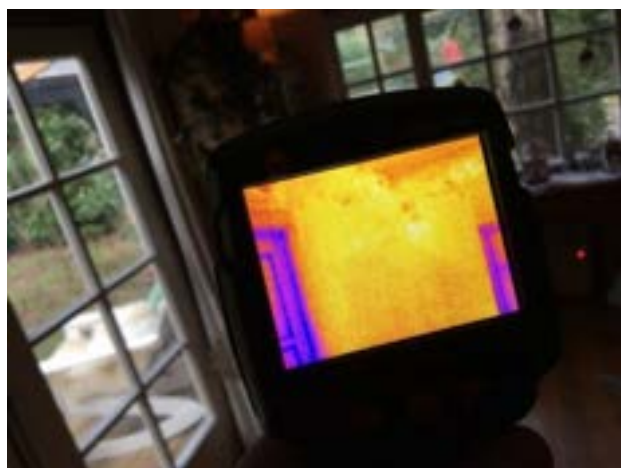
Geen afwijkingen waarneembaar

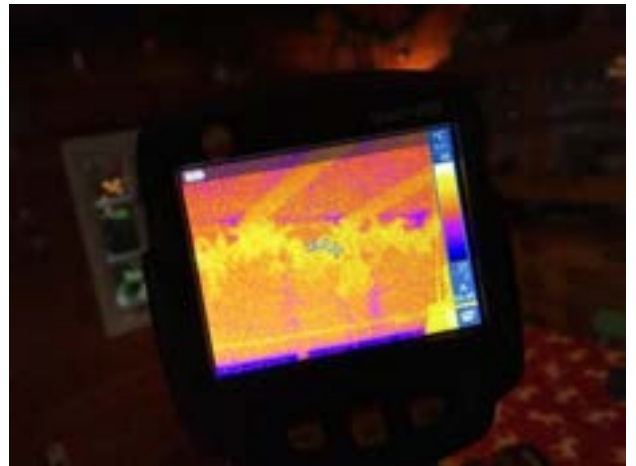
Afwijkingen waarneembaar

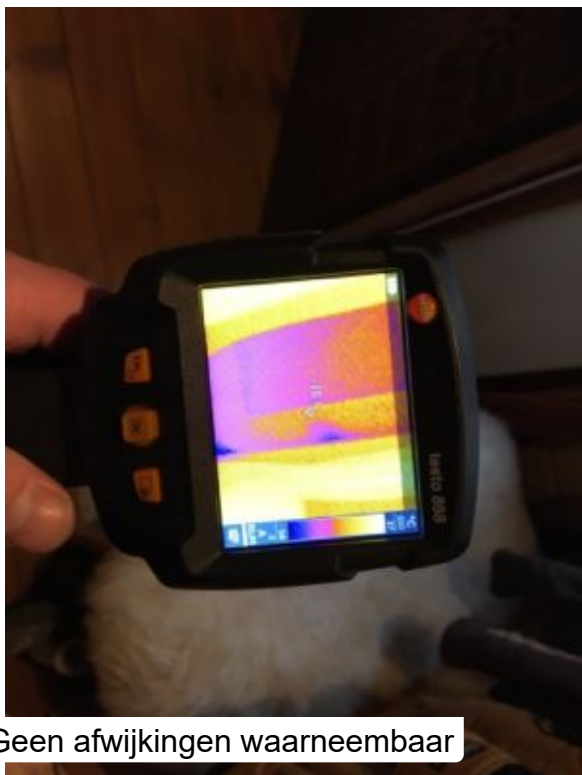
Geen afwijkingen waarneembaar

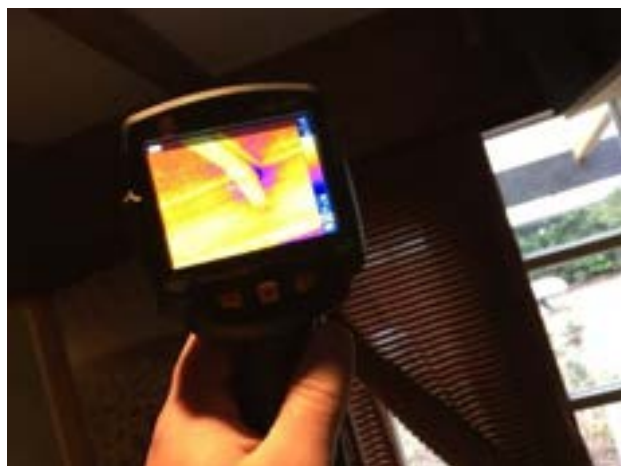
Afwijkingen waarneembaar

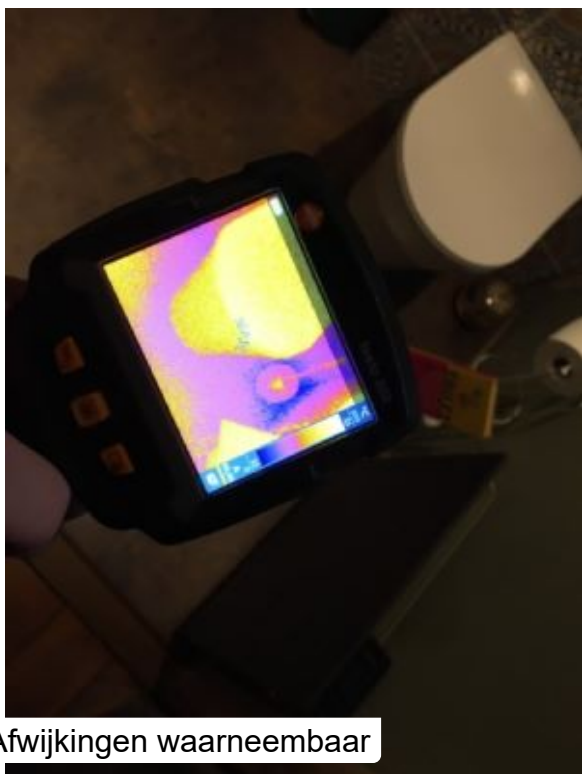
Afwijkingen waarneembaar

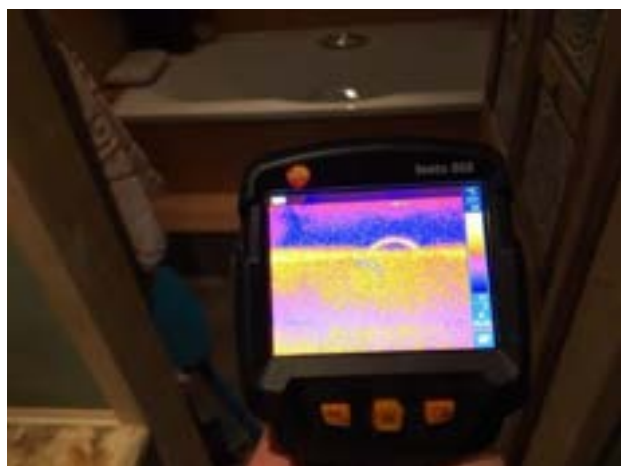
Afwijkingen waarneembaar

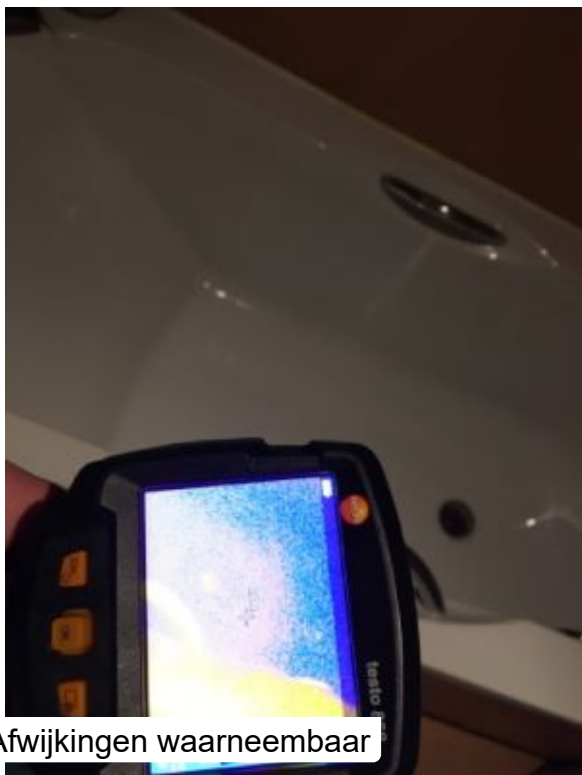
Afwijkingen waarneembaar
