Rapport StaZeker

Nummer R2445

Camping Second Home Check
Parallelweg 4
7081 DX Gendringen
Nederland

Het betreft een chalet waar gekeken is naar de bouwkundige staat en de veiligheid. Hieronder verstaan wij: elektra, water, koolmonoxide, water en vocht.

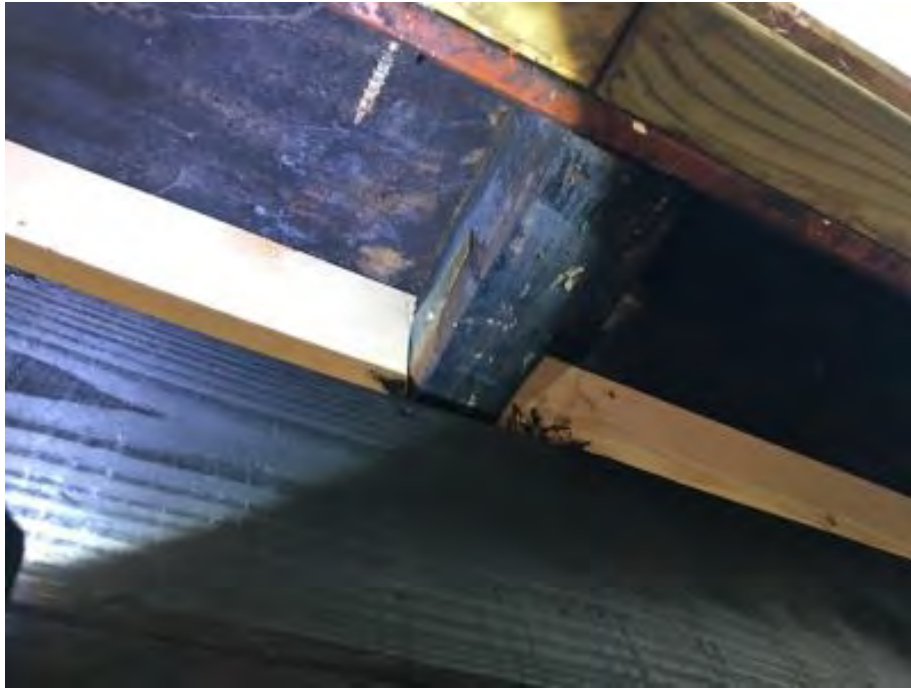
13. Algemene staat dakgoten

Slecht

14. Algemene staat overstek

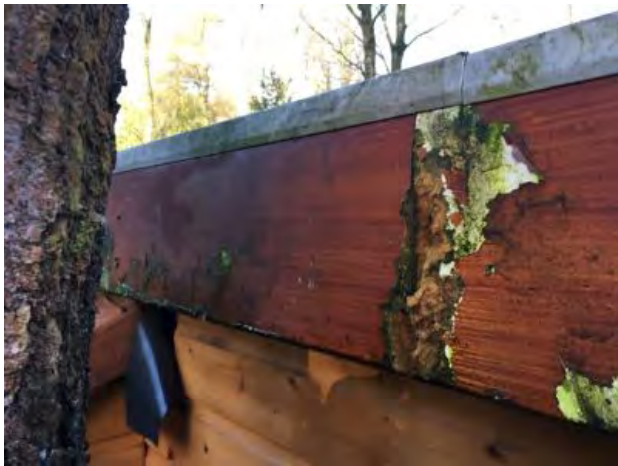
Hout van de dakgoten is op veel plekken rot en nat. Mogelijke oorzaak is de bitumen dakbedekking wat er optisch matig tot slecht uitzien. Het advies de rotte delen hout te vervangen of op te dikken zodat het materiaal weer voldoende draagkracht heeft.

Slechte plekken boeidelen achterzijde

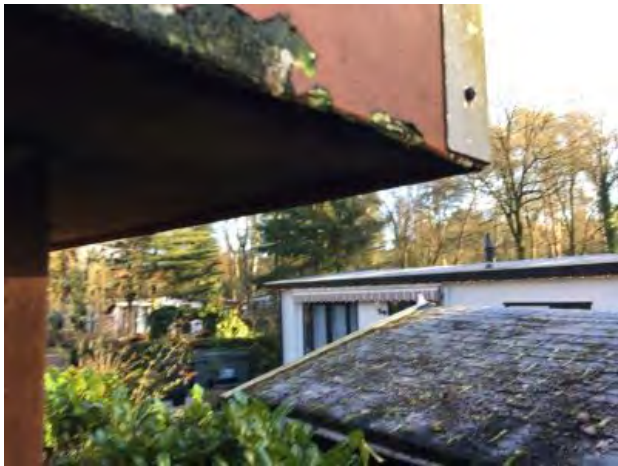
Slechte plekken boeidelen achterzijde

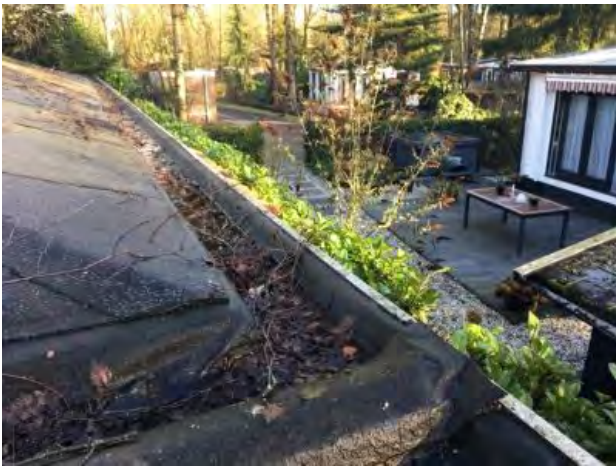
Haarscheurtjes in bitumen. Met name in de dakgoten. Het advies de dakbedekking te vernieuwen.

Haarscheurtjes dakbedekking

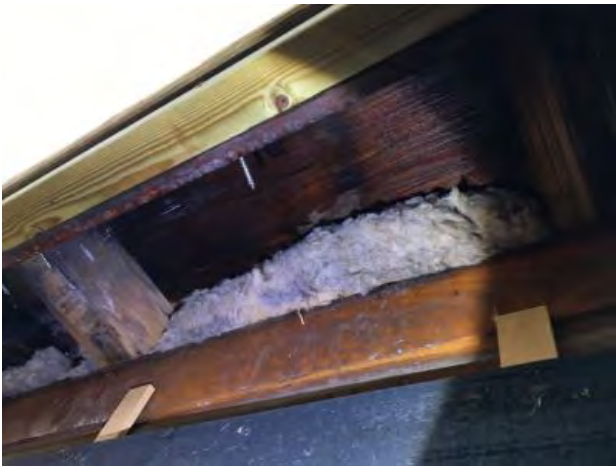
Te zien is dat de overstekken aan de buitenzijde nat van vocht zijn. Tevens waarneembaar met de thermische camera. Ten tijde van inspecteren was er nog geen doorslag van vocht naar de binnenzijde. Wel is bij een aantal dakplaten optrekkend vocht waarneembaar.

Slechte plekken overstek

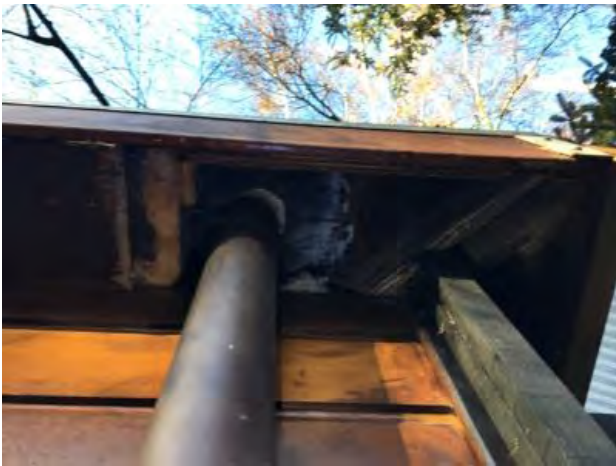
Slechte plekken overstek

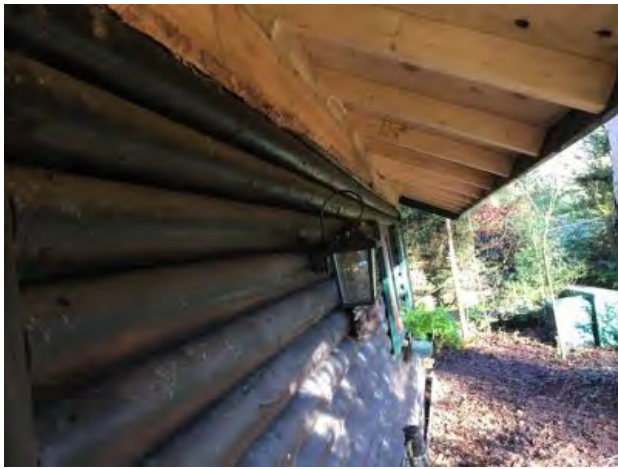
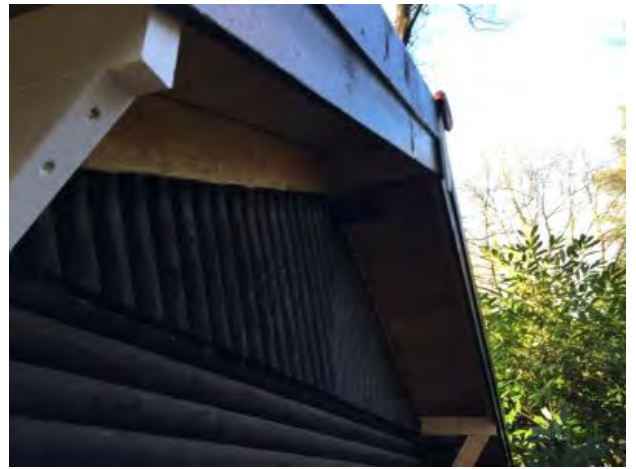
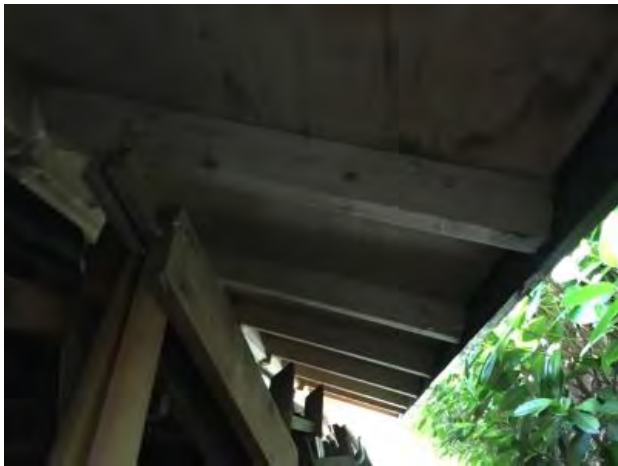
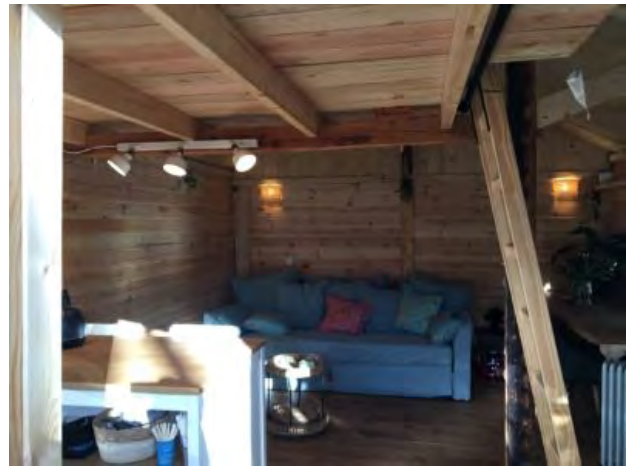
Slechte plekken overstek

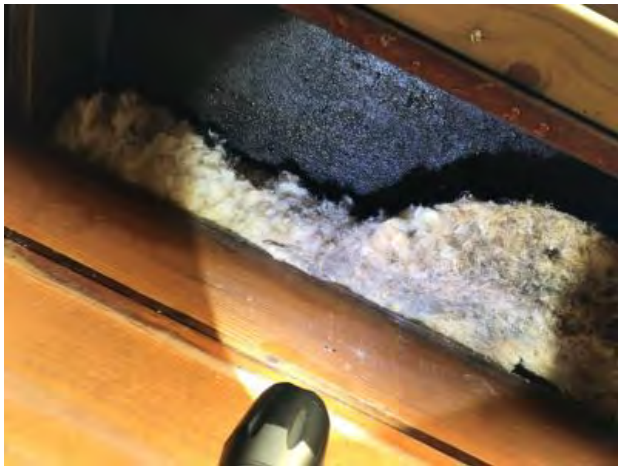
Slechte plekken overstek

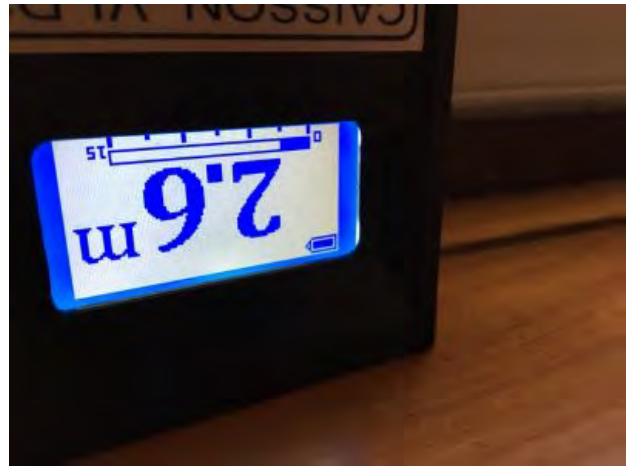
Lage vochtwaarden gemeten

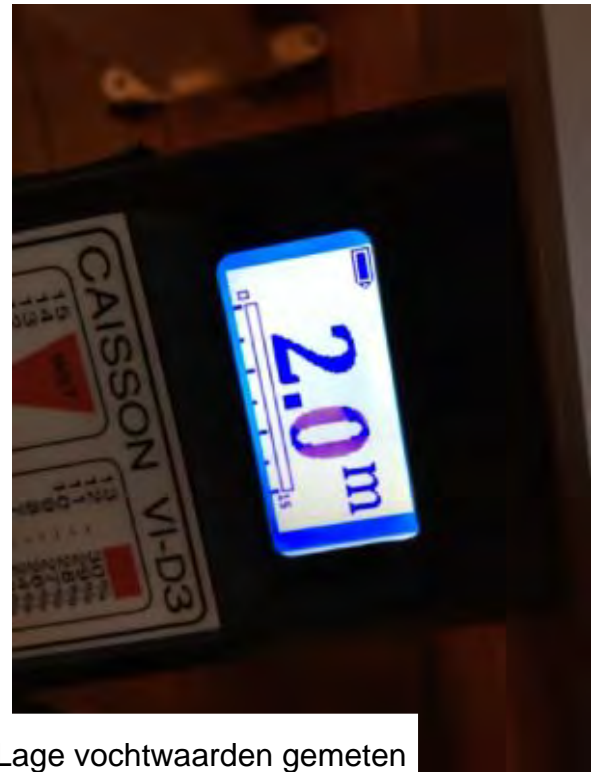
Lage vochtwaarden gemeten

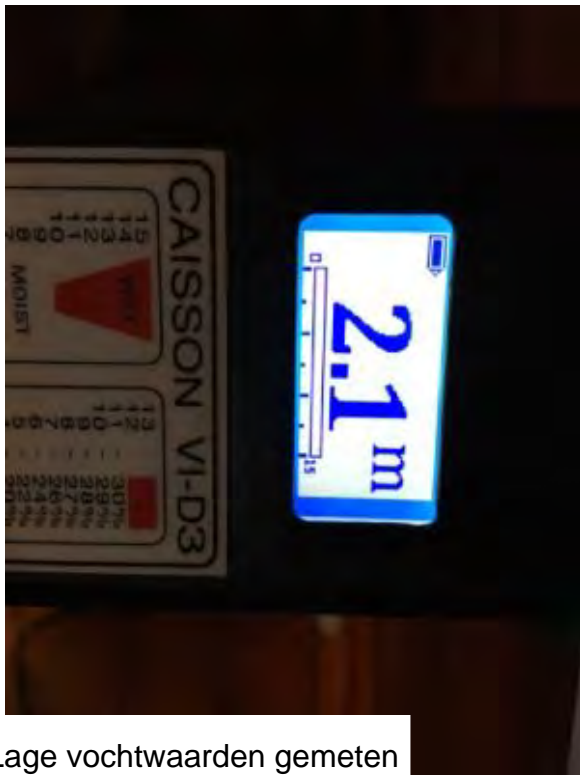
Lage vochtwaarden gemeten

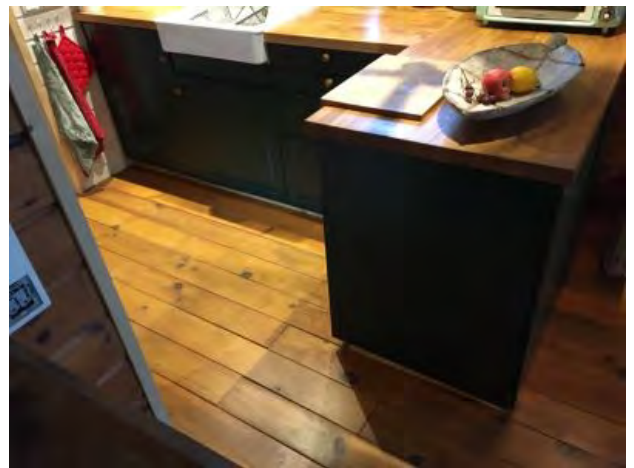
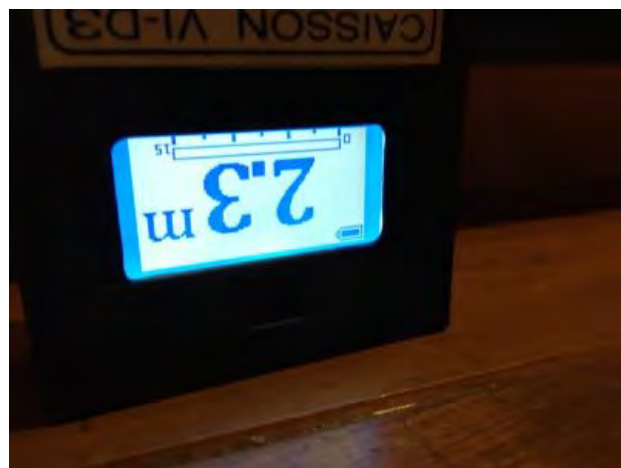
Lage vochtwaarden gemeten

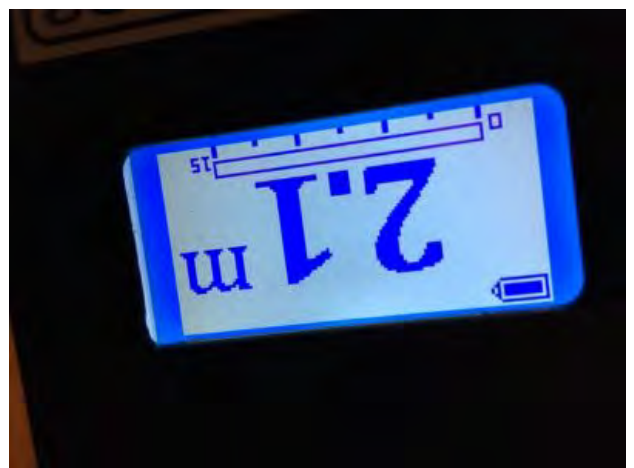
Lage vochtwaarden gemeten

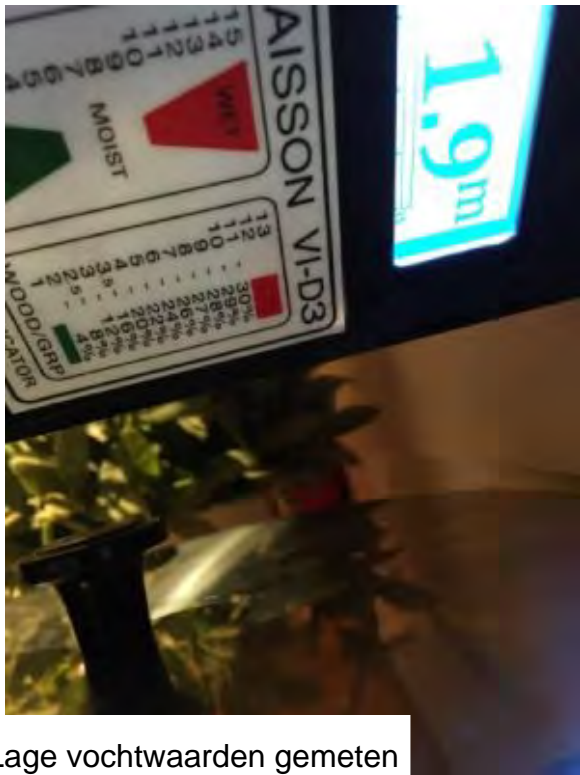
Lage vochtwaarden gemeten

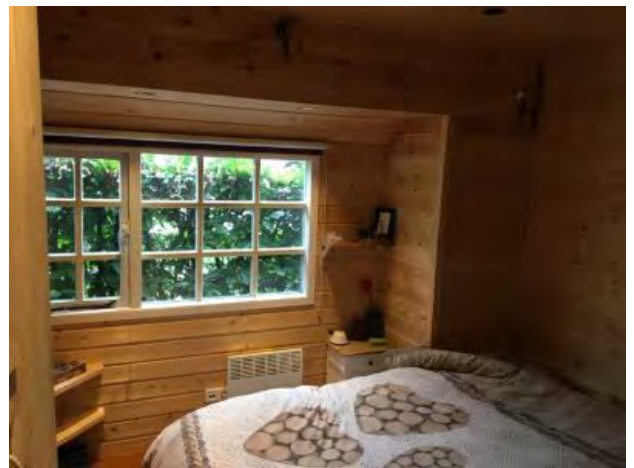
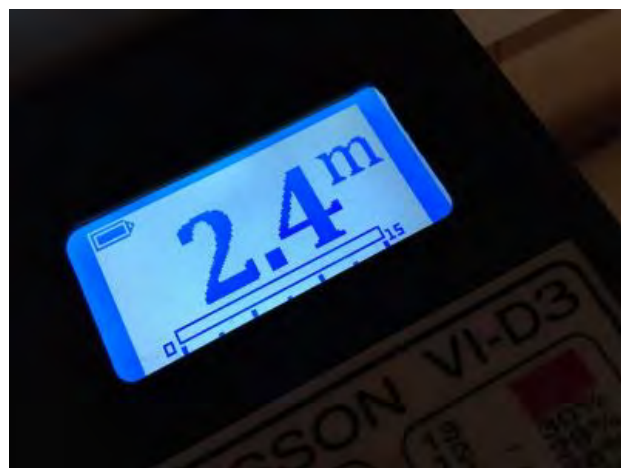
Lage vochtwaarden gemeten

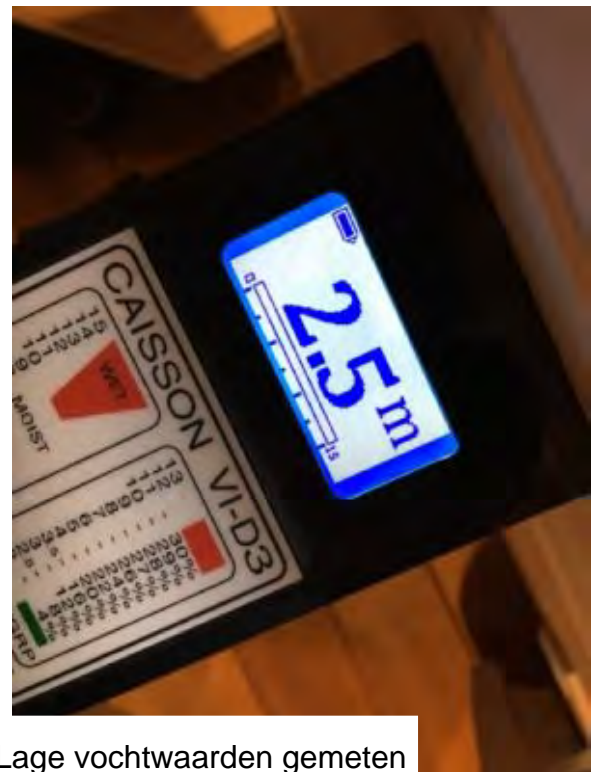
Lage vochtwaarden gemeten

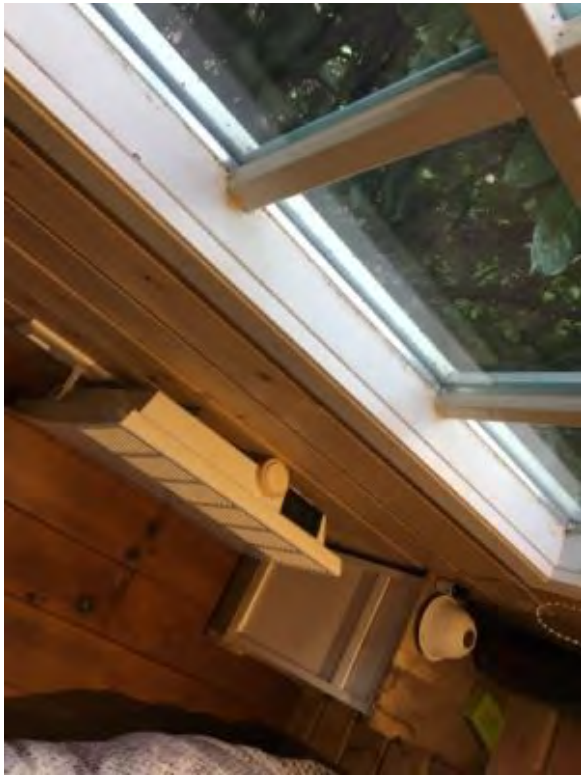
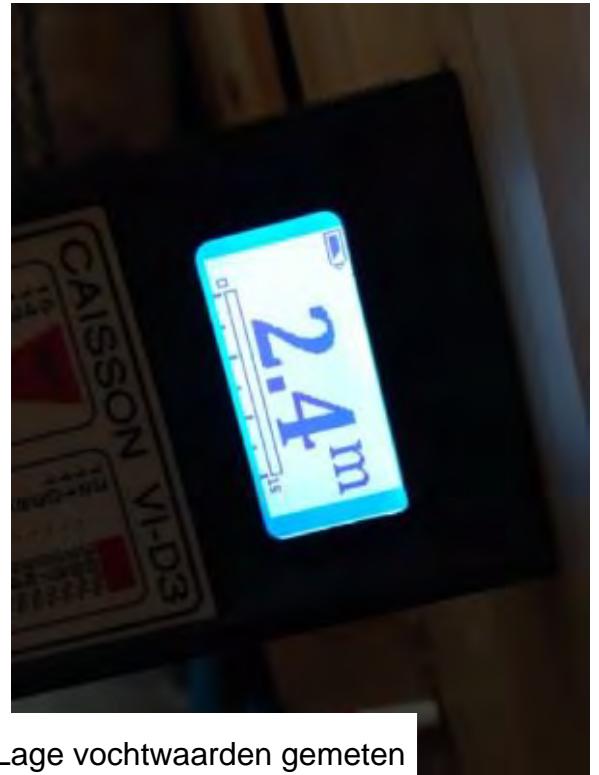
Lage vochtwaarden gemeten

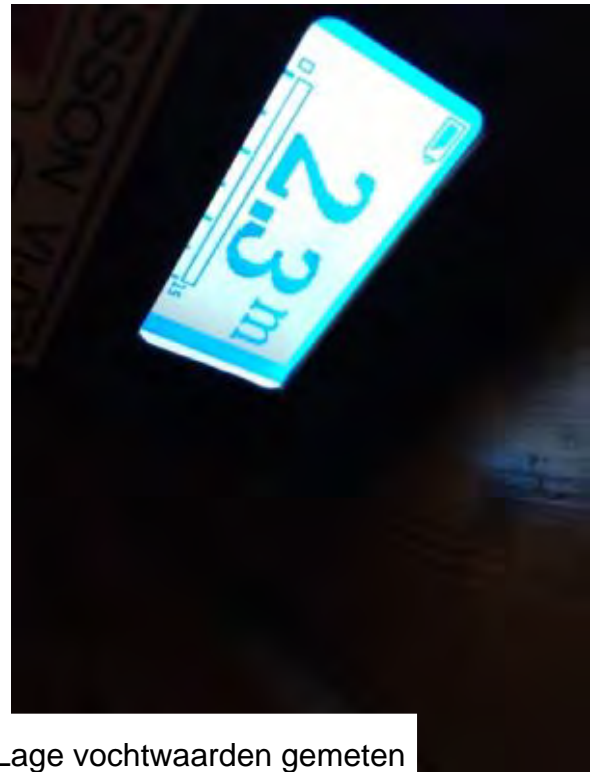
Lage vochtwaarden gemeten

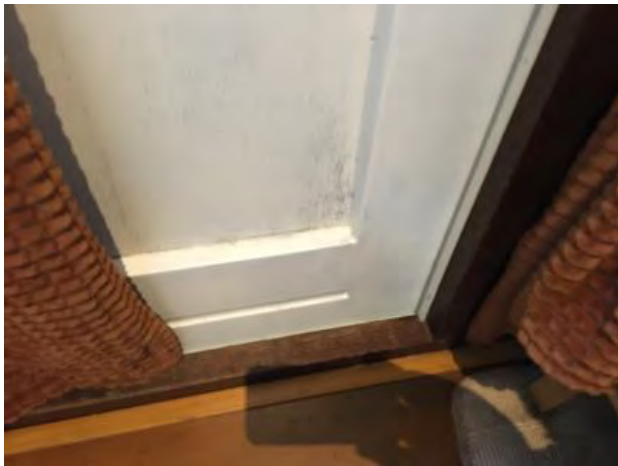
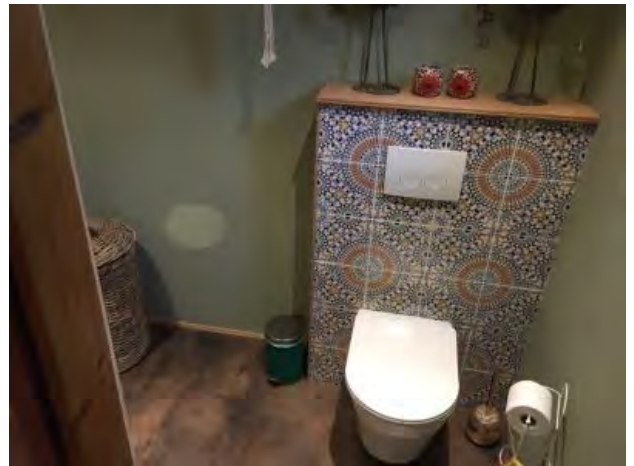
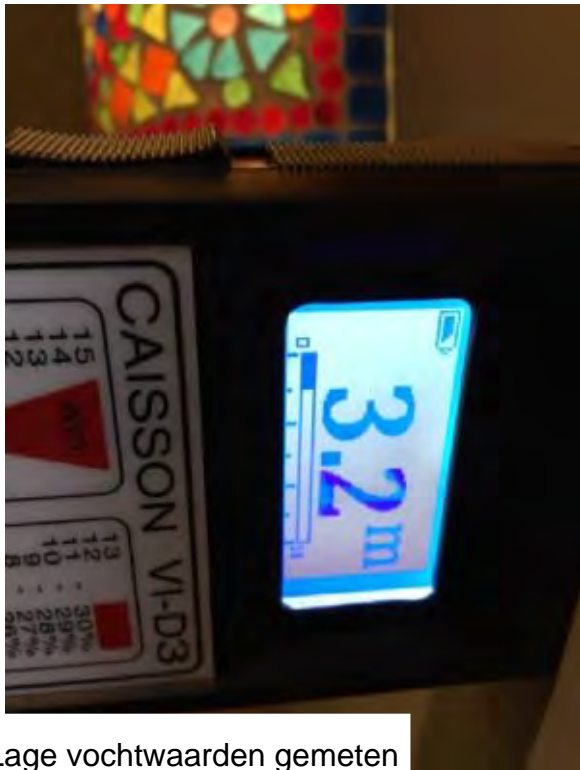
Lage vochtwaarden gemeten

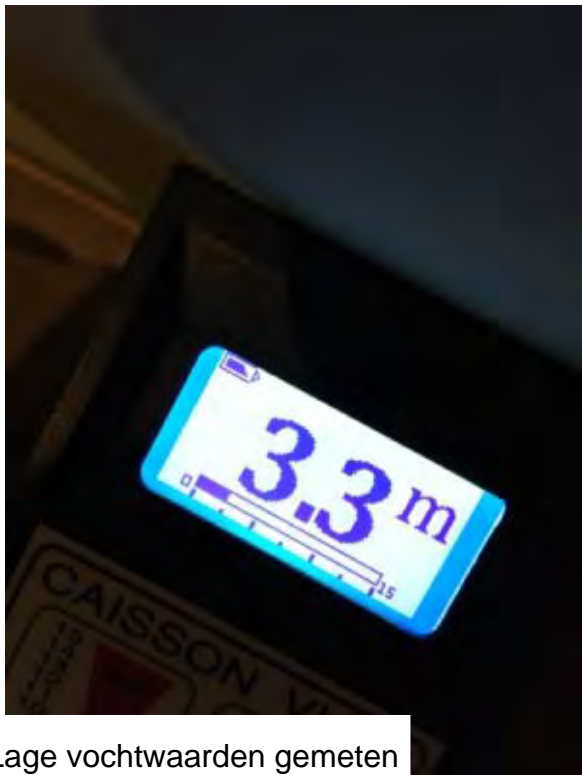
Lage vochtwaarden gemeten

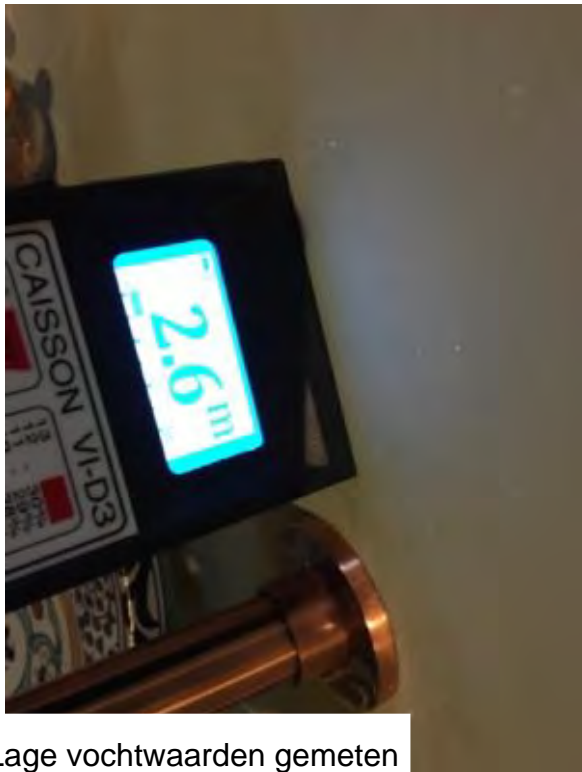
Lage vochtwaarden gemeten

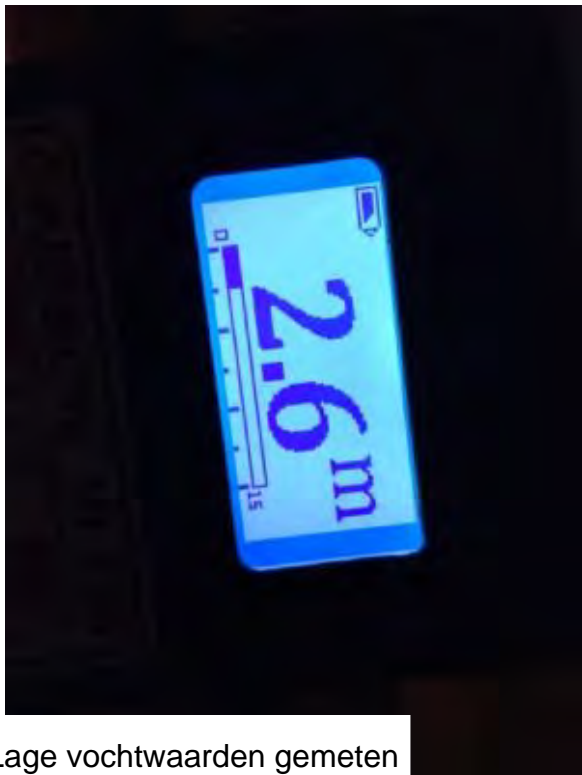
Lage vochtwaarden gemeten

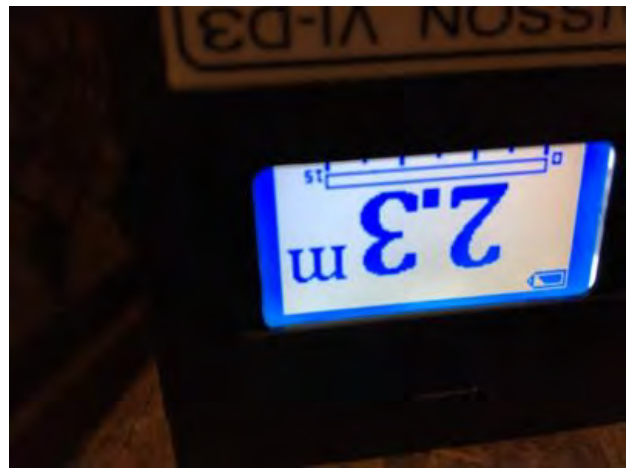
Lage vochtwaarden gemeten

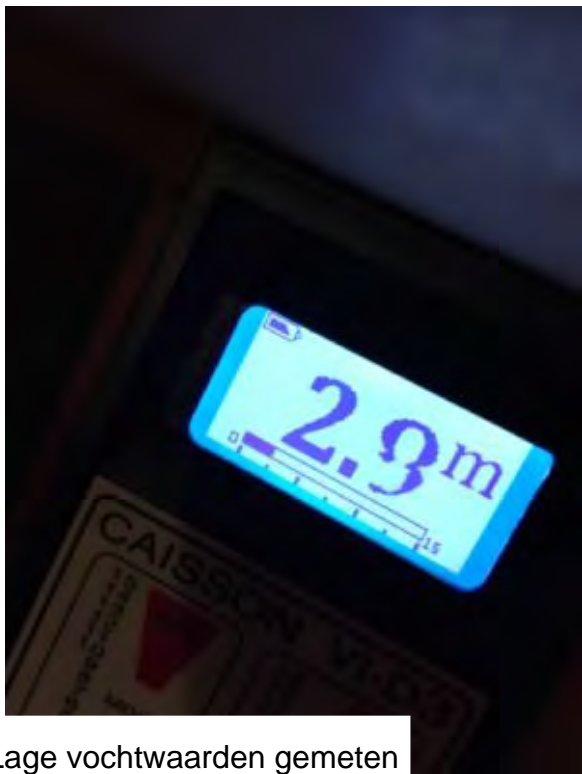
Lage vochtwaarden gemeten

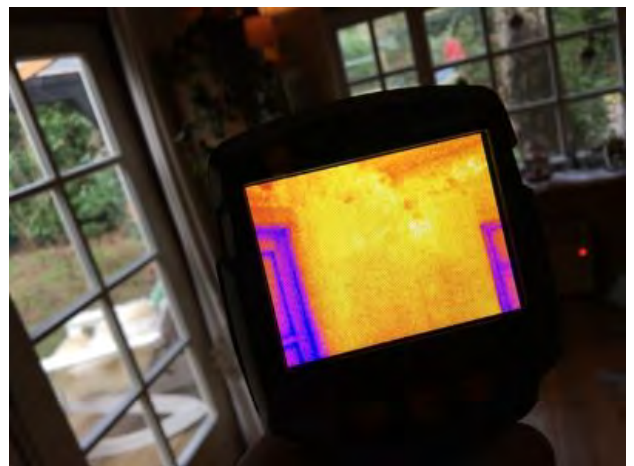
Lage vochtwaarden gemeten
